**Consiglio Nazionale delle Ricerche**  
Istituto di Ricerca per la Protezione Idrogeologica  
U.O.S. di Cosenza  
**Gruppo IG&GI**

## Panoramica sui dissesti idrogeologici in Calabria da novembre 2008 a gennaio 2009

Giugno 2009

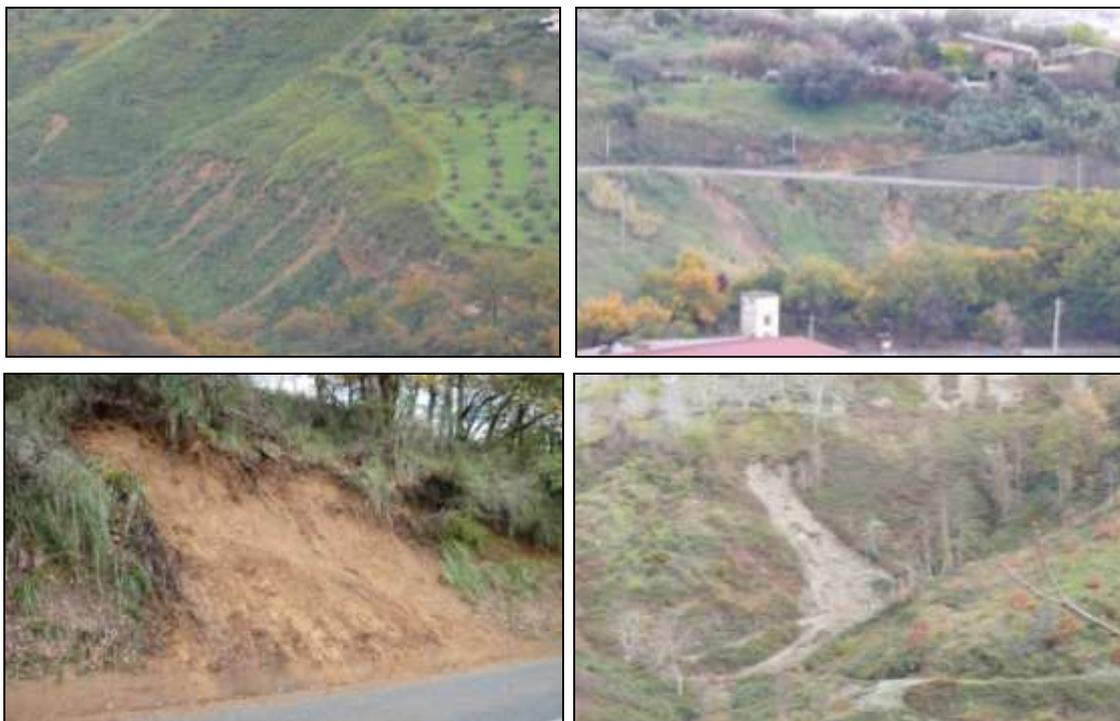
Fig. 4 – Esempi di fenomeni franosi superficiali e veloci innescatesi a seguito degli eventi pluviometrici del dicembre 2008 nel territorio del comune di Cosenza.

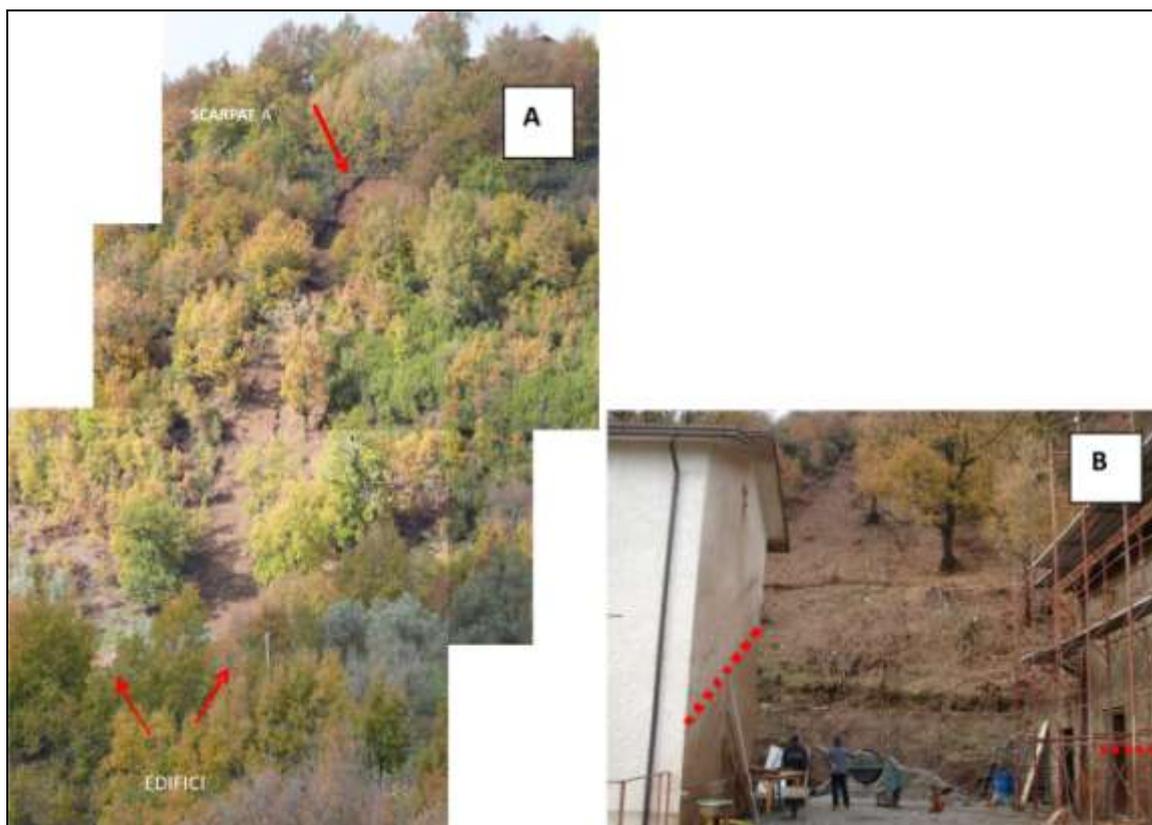
Fig. 5 – Fenomeno superficiale di scorrimento-colata veloce verificatosi in località Amarella (Malito). (A) E' visibile la zona di distacco e di scorrimento mentre le frecce indicano gli edifici investiti dalla colata. (B) In primo piano gli edifici danneggiati; con le linee rosse i segni lasciati dal passaggio della colata.

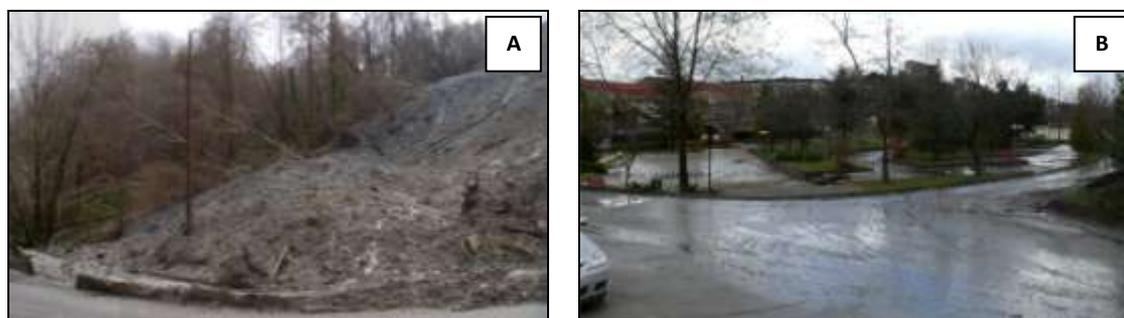
Fig. 6 – (A) Frana che ha ostruito la canalizzazione provocando la fuoriuscita dell'acqua. (B) Segni evidenti del passaggio di fango e detriti nella piazza di contrada Cona (Malito).

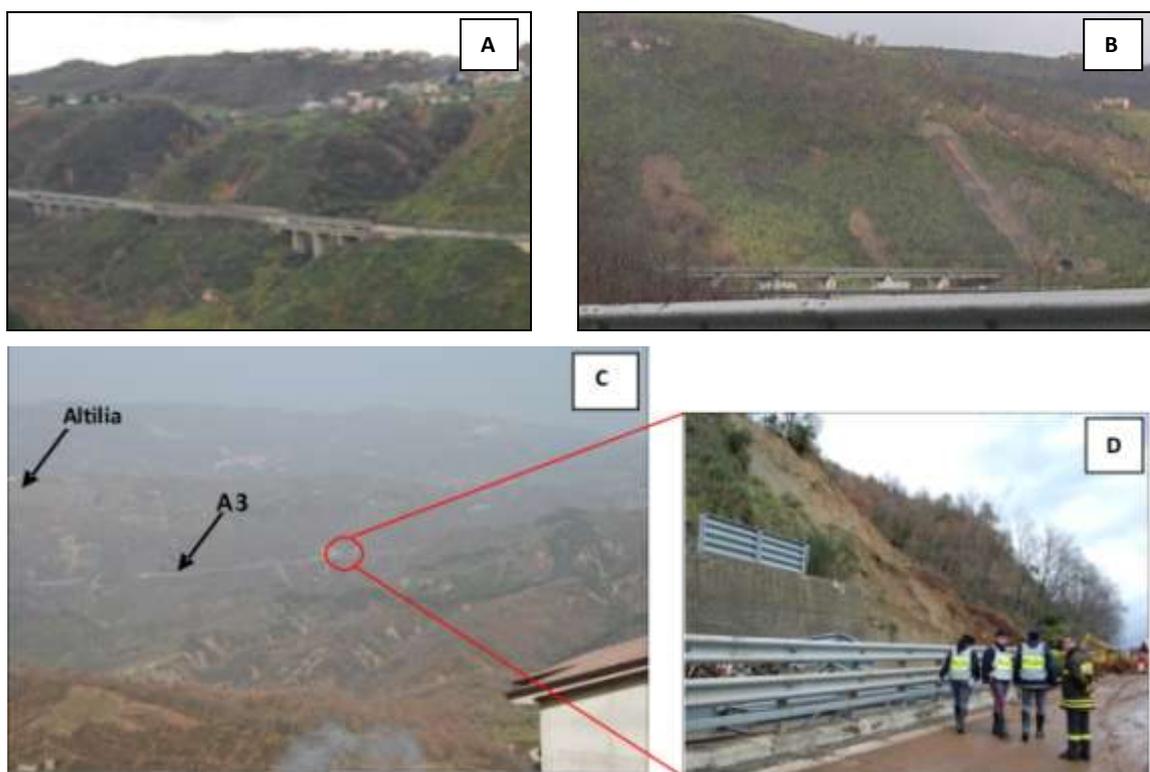
Fig. 7 – Fenomeni franosi superficiali osservati lungo il tracciato della A3 Salerno-Reggio nei pressi di Cosenza (A e B) e nei pressi di Altília (C). Nella foto D la frana che il 25 gennaio causò la morte di due persone.

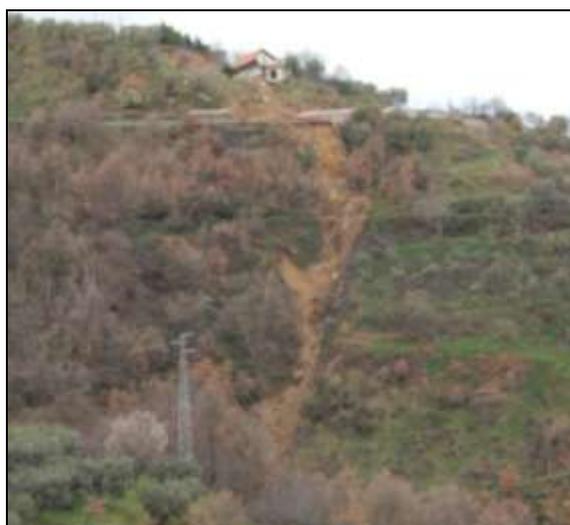
Fig. 9 - Fenomeno franoso superficiale innescatosi a dicembre 2008 e riattivatosi a gennaio 2009 nei pressi del bivio Paterno-Dipignano. Nella foto è visibile un fabbricato già danneggiato da una frana nell'evento pluviometrico del 2004, che, nel gennaio 2009, ha subito una nuova rimobilizzazione.

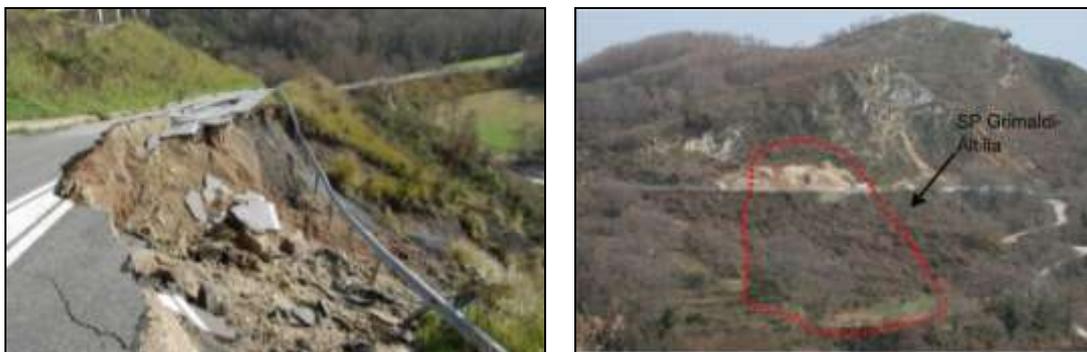
In alcuni casi le strade, oltre all'invasione dei detriti e del fango, hanno subito danni maggiori in quanto coinvolte in fenomeni di instabilità mediamente profondi, che hanno prodotto scarpate e fratture in corrispondenza del manto stradale (fig. 10). A tal riguardo va menzionata l'interruzione a causa di frana del tratto di strada provinciale Grimaldi-Altília, verificatosi nello stesso periodo in cui era stata chiusa al transito l'autostrada, nel tratto Piano Lago-Altília, in quanto posta sotto sequestro dalla Procura di Cosenza per l'evento franoso verificatosi (fig. 10). Questa interruzione ha provocato in quel periodo gravi disagi alla circolazione stradale, in quanto, per raggiungere lo svincolo di Falerna bisognava fare percorsi alternativi molto tortuosi, privi di adeguata segnaletica e spesso pericolosi per la presenza di altri fenomeni franosi.

Fig. 10 - Fenomeni franosi mediamente profondi che interessano la rete stradale principale, nei dintorni di Altita.

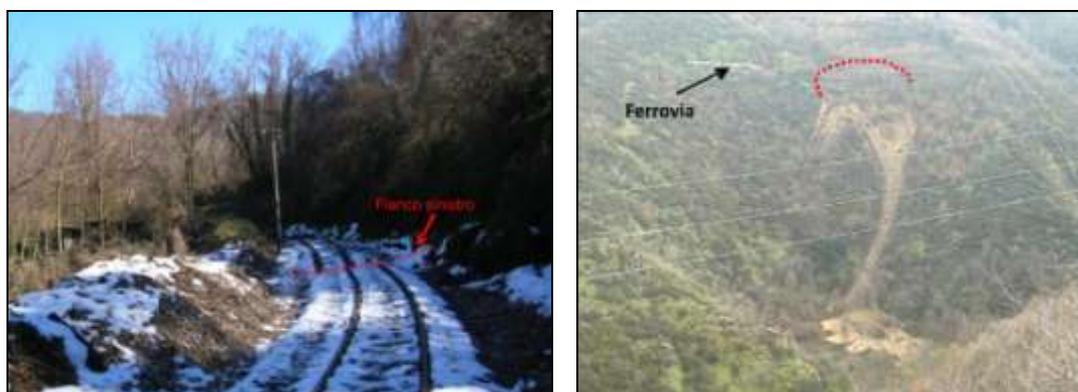
Oltre la rete stradale, le frane hanno interessato anche la linea ferroviaria Cosenza-Catanzaro, interrompendone il transito. In particolare, nel territorio del Comune di Marzi, la ferrovia ha subito gravi danneggiamenti, in più punti, prodotti dall'interazione con frane mediamente profonde (fig. 11).

Fig. 11 - Fenomeni franosi mediamente profondi che interessano tratti di ferrovia rispettivamente nei pressi dell'abitato di S. Stefano di Rogliano (foto a sinistra) e nei pressi dell'abitato di Carpanzano (foto a destra).

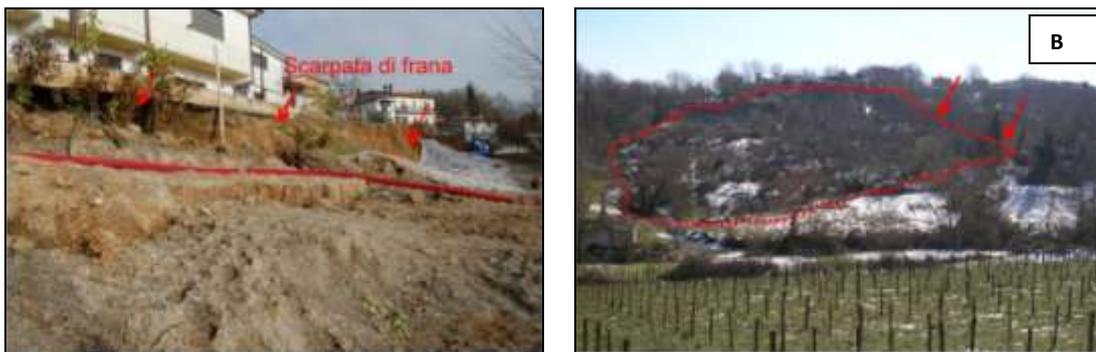
In contrada Surda del Comune di Belsito, si sono verificati a fine di gennaio due fenomeni franosi di notevoli dimensioni, che hanno lambito edifici privati ed attività commerciali (fig. 12). In particolare il fenomeno di maggiori dimensioni (fig. 12b), circa 36.000 m<sup>2</sup> presenta in pianta una lunghezza (longitudinalmente al versante) variabile da 100 m a 160 m ed una larghezza (trasversalmente al versante) di circa 290 m. Nello specifico il versante è interessato da più fenomeni franosi attivi tipologicamente ascrivibili a scorrimenti rotazionali di terra. La scarpata principale, subverticale, di oltre 15 m, ha parzialmente interessato un fabbricato esistente mentre i fianchi della frana sono netti e ben definiti. La massa instabile scompaginandosi e muovendosi verso valle, ha raggiunto e colmato

l'incisione (per un'altezza di oltre 15 m) provocando lo sbarramento dell'asta torrentizia localizzata a valle. Ciò ha determinato la formazione di un lago di sbarramento di notevoli dimensioni.

Fig. 12 – Fenomeni franosi mediamente profondi nel comune di Belsito.

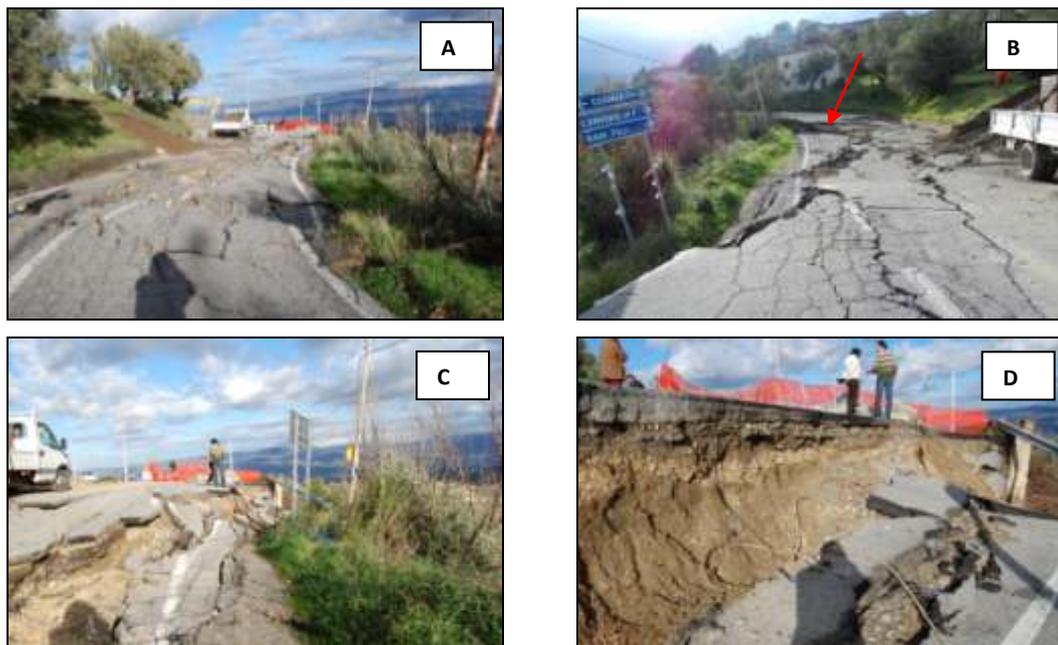
Fig. 14 – Frana che ha interessato un tratto della SP 94 nel comune di San Vincenzo la Costa nei pressi del bivio per Cosenza. A) panoramica generale del movimento franoso; B) fianco destro; C) fianco sinistro; D) particolare della scarpata di frana che ha interessato la sede stradale.

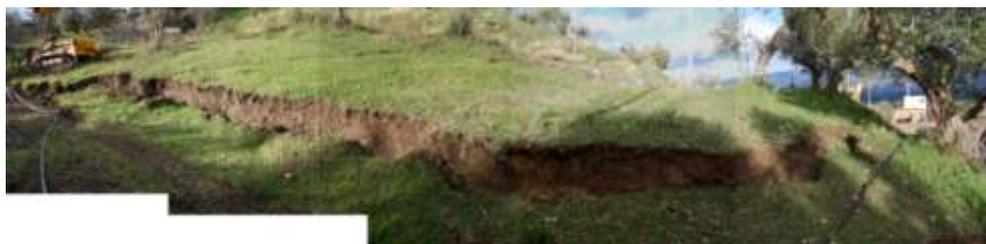
Il primo rilievo è stato effettuato il 23 gennaio 2009 nel comune di San Vincenzo la Costa ad ha riguardato due siti interessati da frane che hanno arrecato seri danni alla viabilità stradale. Il primo fenomeno franoso ha coinvolto per un tratto di circa 40-50 m la SP 94 nei pressi del bivio per Cosenza distruggendo completamente la sede stradale e di conseguenza interrompendo la viabilità. In figura 14 è visibile una panoramica del dissesto, nonché il fianco destro e sinistro del fenomeno franoso, mentre in figura 15 è osservabile la scarpata principale, a monte del tracciato stradale, che presenta un rigetto di circa un metro. La frana, classificabile come scorrimento e che ha interessato da un punto di vista litologico argille siltose del Miocene medio-superiore, può essere considerata una riattivazione parziale di un fenomeno franoso riportato nella cartografia PAI.

Fig. 15 – Scarpata principale del fenomeno franoso di figura 14 visibile a monte del tracciato stradale.

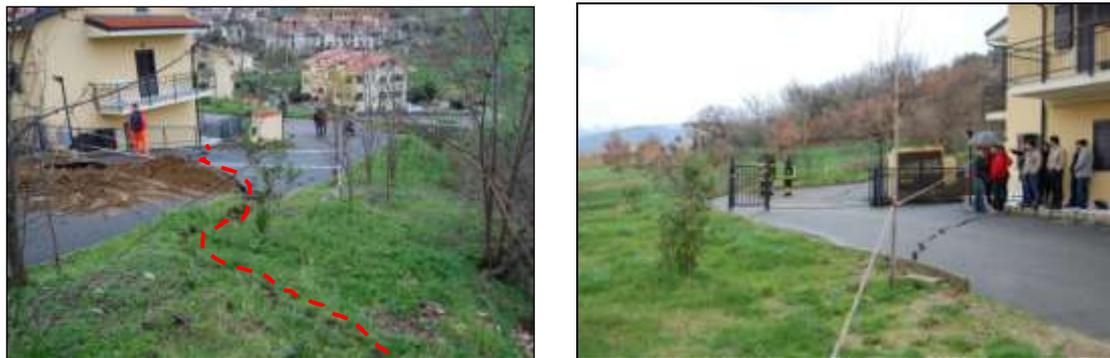
Il secondo rilievo mirato, effettuato nel comune di Rende in località Arcavacata il 28 gennaio 2009, ha riguardato due aree interessate da movimenti franosi che hanno danneggiato civili abitazioni e la viabilità comunale. Il primo fenomeno franoso, impostato su sabbie del Pliocene superiore e classificabile come scorrimento, ha interessato una porzione di un versante con una caratteristica forma ad anfiteatro ad alla cui base è presente un'incisione. Il fenomeno che ha interrotto la strada di accesso al villaggio residenziale Arcaverde per fortuna non ha coinvolto gli edifici presenti, ma ha solo lambito il fabbricato più esterno del villaggio (fig. 17).

Fig. 17 – Fenomeno franoso che ha interrotto l'accesso al villaggio Arcaverde in località Arcavacata di Rende.

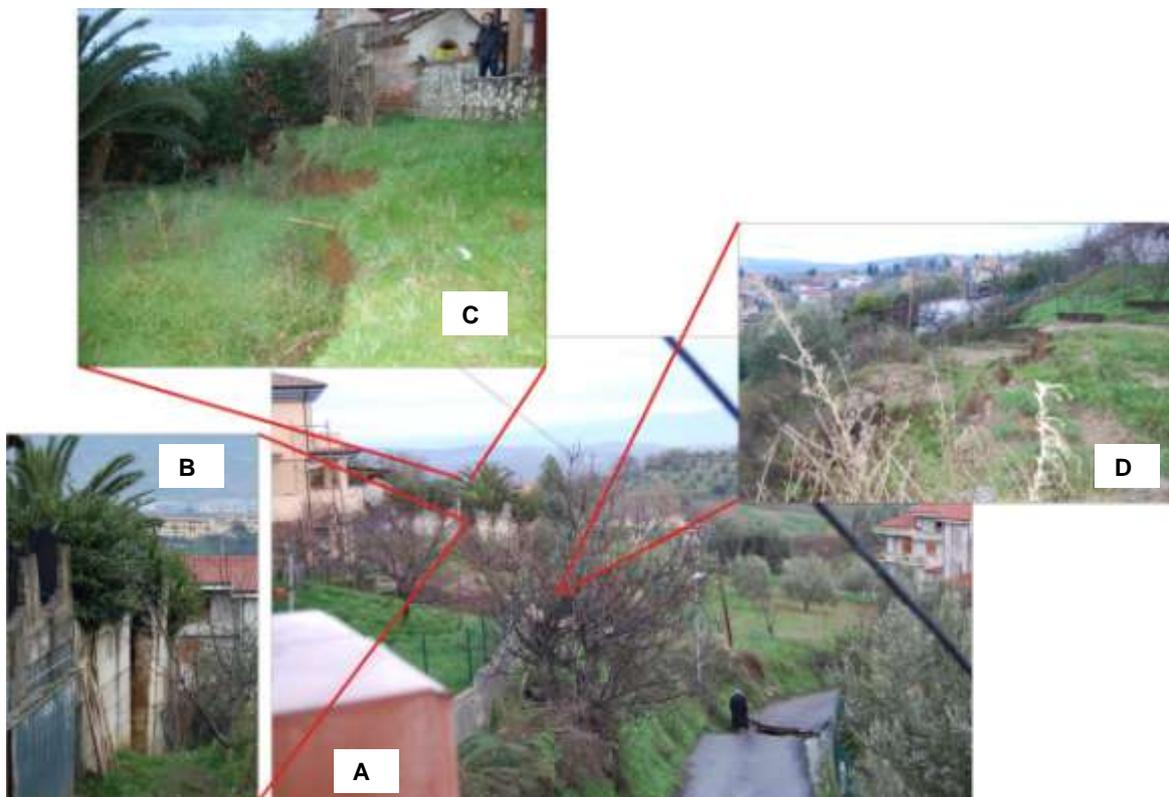
Fig. 18 – Fenomeno franoso, nei pressi di Via Vanni in località Arcavacata di Rende, che ha interessato oltre alla strada comunale anche i terreni prospiciente alcune abitazioni.

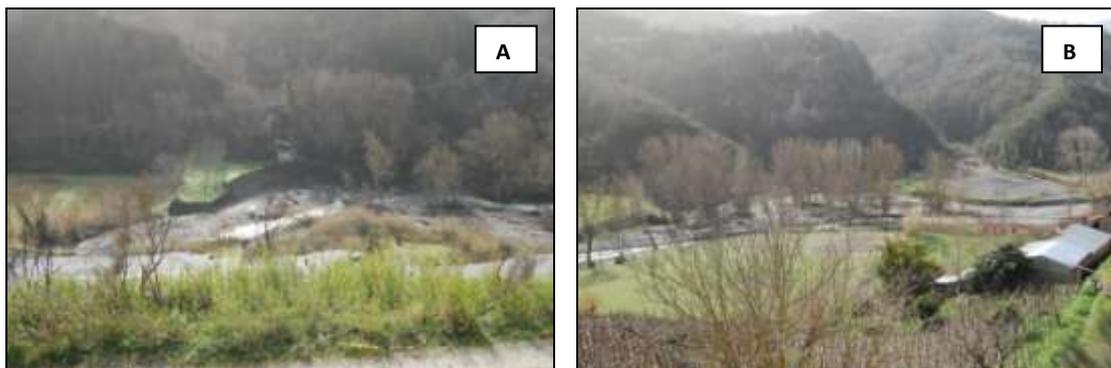
Nel corso dei rilievi è stato possibile osservare delle chiare e pesanti interazioni tra i processi avvenuti sui versanti e quanto si è direttamente verificato nel reticolo idrografico dell'area interessata dall'evento di pioggia. Nei corsi d'acqua di ordine maggiore (F. Savuto, T. Iassa, T. Mentaro) l'effetto principale sembra essere stato di erosione spondale, come ovvia conseguenza del consistente incremento registrato nelle portate dovuto alle piogge intense (fig. 19). Fenomeni di sovralluvionamento si registrano nell'alveo del F. Savuto, nei pressi dello svincolo Altìlia-Grimaldi.

Fig. 19 – Esempi di fenomeni di alluvionamento ed erosione di sponda lungo il corso del F. Savuto (A) e del T. Mentaro (affluente del F. Savuto) (B).

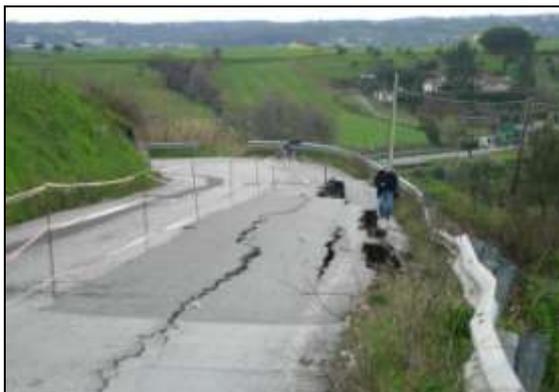
Lungo la strada di accesso all'abitato di Roggiano Gravina, il transito è stato limitato ad una sola corsia a causa di un fenomeno franoso che ha determinato il cedimento di parte della carreggiata e la frammentazione del manto stradale (figg. 2-3).

Si tratta di uno scorrimento su superficie listrica, come mostrato dalla morfologia a graben in testata, che sembra aver coinvolto il solo rilevato stradale; tuttavia, negli immediati dintorni non manca qualche evidenza di più estesa e pregressa instabilità riguardante il pendio in sabbie e conglomerati pliocenici.

Fig. 3 - Cedimento di parte della carreggiata della strada per Roggiano Gravina (Contrada Timpone).

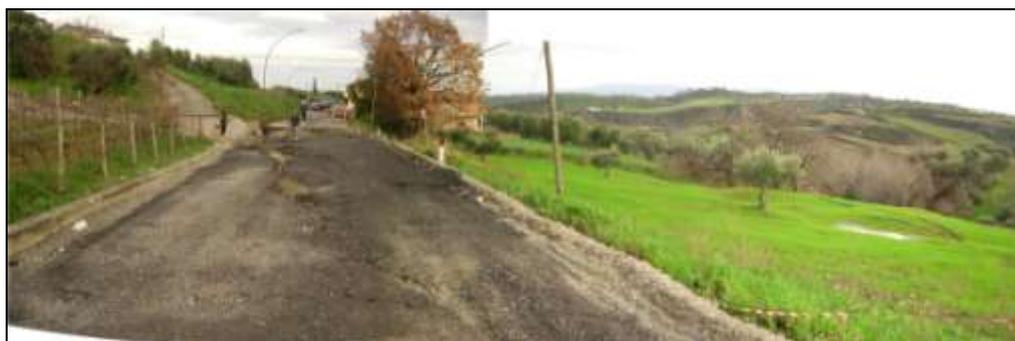
Fig. 5 - Frana lungo la strada provinciale 114, nei pressi della contrada Pianette.

Si tratta di uno scorrimento che presumibilmente coinvolge uno spessore di qualche metro di terreno, determinando ondulazioni evidenti di un ampio tratto di versante, con locali avvallamenti in cui si riscontrano ristagni di acqua (fig. 5). La zona di corona arriva a lambire le abitazioni a bordo strada e ha determinato la rottura di una rampa di accesso ad una di esse (fig. 6), creando un dislivello di oltre 20 centimetri.

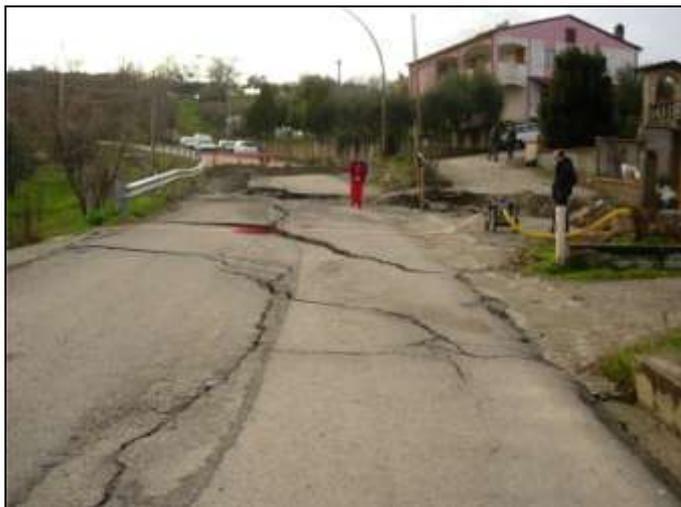
Fig. 6 - Rotture dell'asfalto e della rampa di accesso ad una abitazione causate dalla frana di località Pianette.

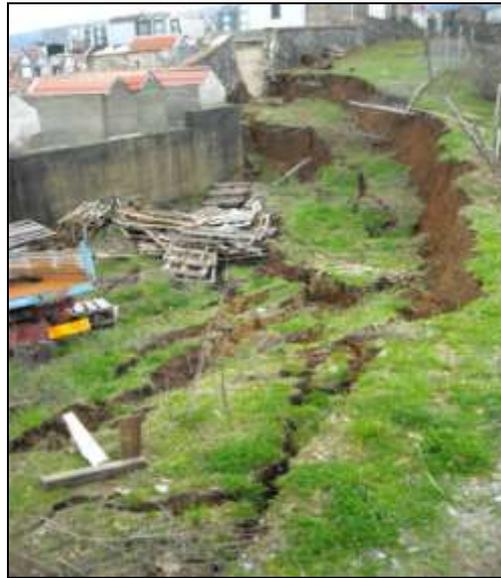
Fig. 8 - Frana del Cimitero di Fagnano Castello: settore sinistro della scarpata principale e della testata di frana.

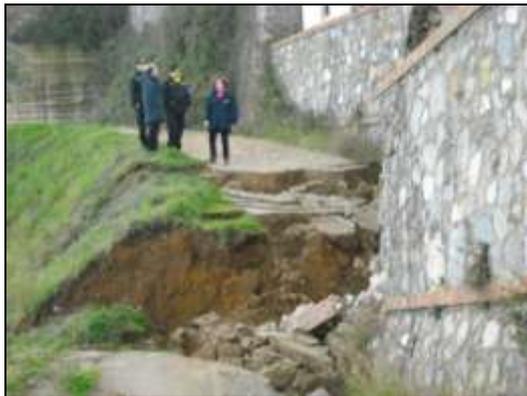
I danni causati dal fenomeno sono gravi: la scarpata ha troncato e dislocato il muro di cinta dell'area cimiteriale e la strada di accesso, creando rigetti dell'ordine di 2 m (fig. 9).

Fig. 9 - L'estremità destra della scarpata principale.

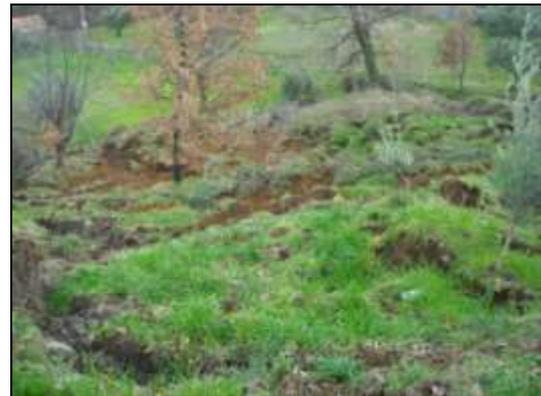
Il materiale espulso dalla superficie di scorrimento, frammentato in zolle, investe il tratto di pendio sottostante (fig. 10). La massa dislocata, spinta in alto in corrispondenza del piede della superficie di scorrimento, e fortemente inclinata in contropendenza è interessata da rotture multiple, visibili sul lato destro della figura 11. Nella figura 12 è riportata una visione frontale della lingua detritica prodotta dal fenomeno franoso.

Fig. 10 - Il materiale espulso dalla superficie di scorrimento.

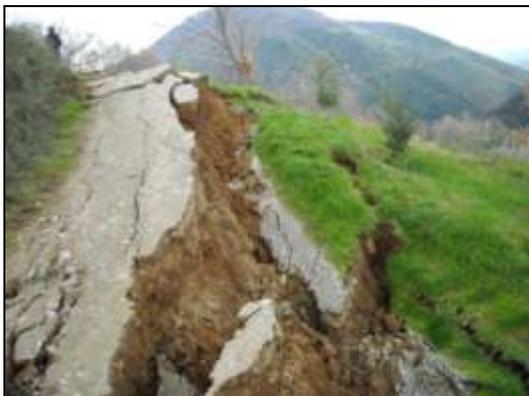
Fig. 11 - Rotture multiple al piede della frana.

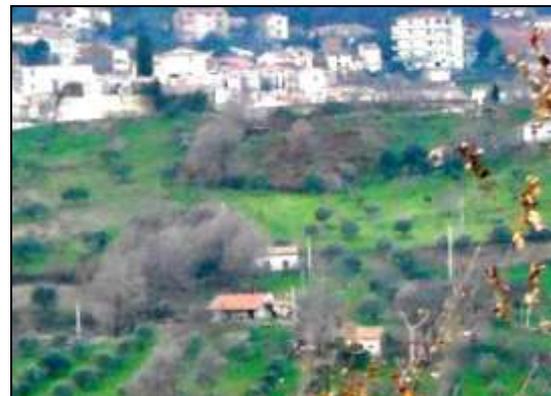
Fig. 12 - Lingua detritica prodotta dal materiale che ha oltrepassato il piede della superficie di scorrimento.

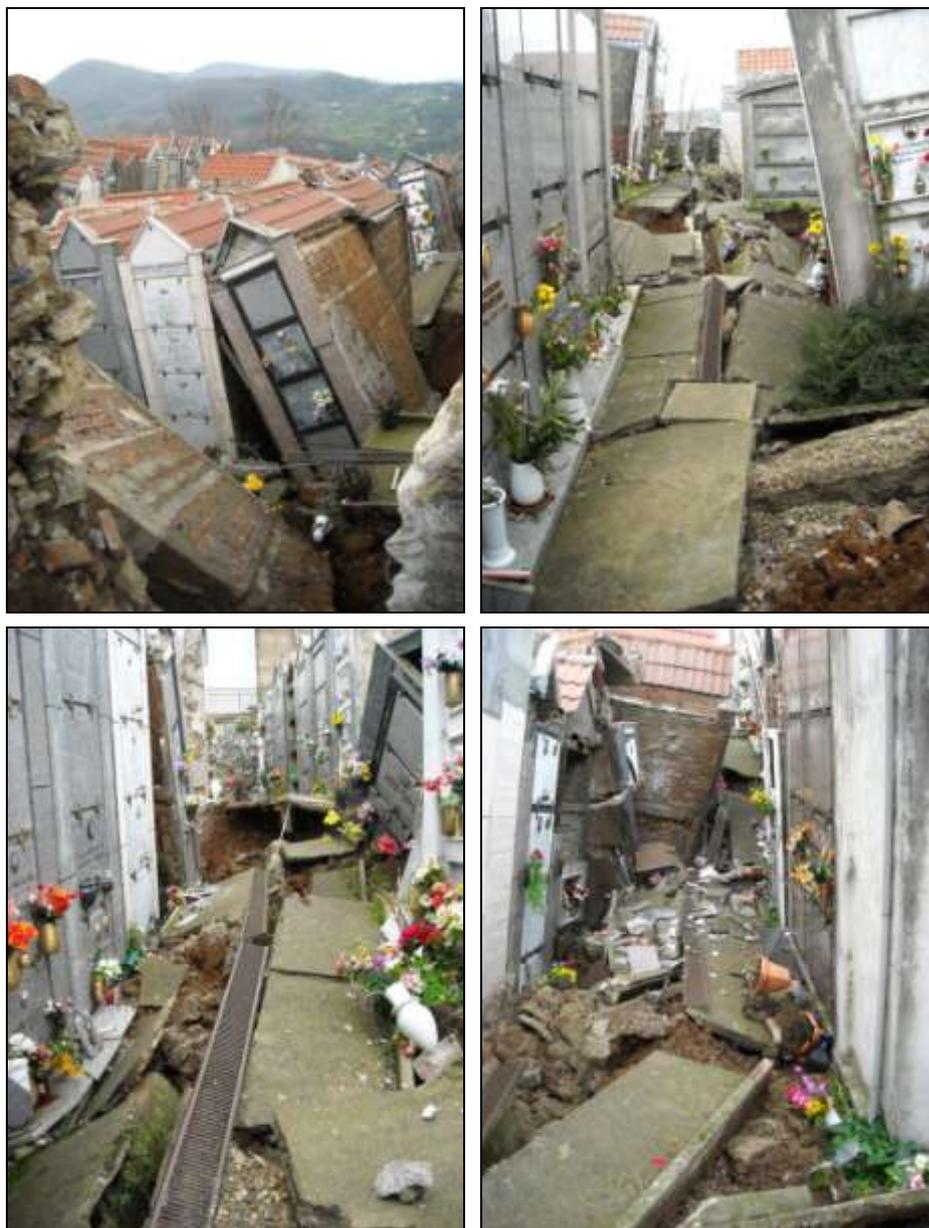
Fig. 13 - Danni nell'area cimiteriale.

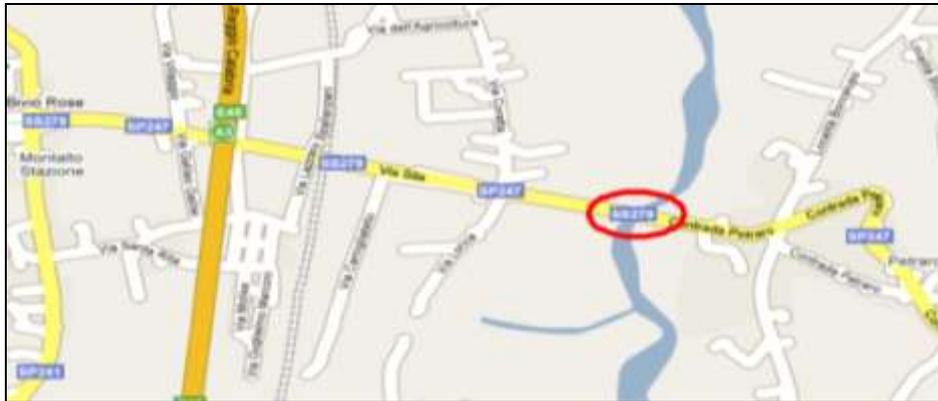
Al momento del sopralluogo, il ponte della SS 279 sul fiume Crati (figg. 14-16) è interrotto al traffico poiché nella notte del 26 gennaio si è verificato il cedimento del primo pilone sull'imbocco ovest. Qui, l'erosione in sponda sinistra esercitata dal Crati ha determinato uno scalzamento del terreno a monte della spalla del ponte e probabilmente anche un effetto di sifonamento all'interno della pila stessa. Il risultato è consistito nel crollo repentino della carreggiata proprio nel punto di raccordo fra la strada ed il ponte.

Fig. 14 - Localizzazione del ponte stradale della SS 279 crollato per la piena del fiume Crati.

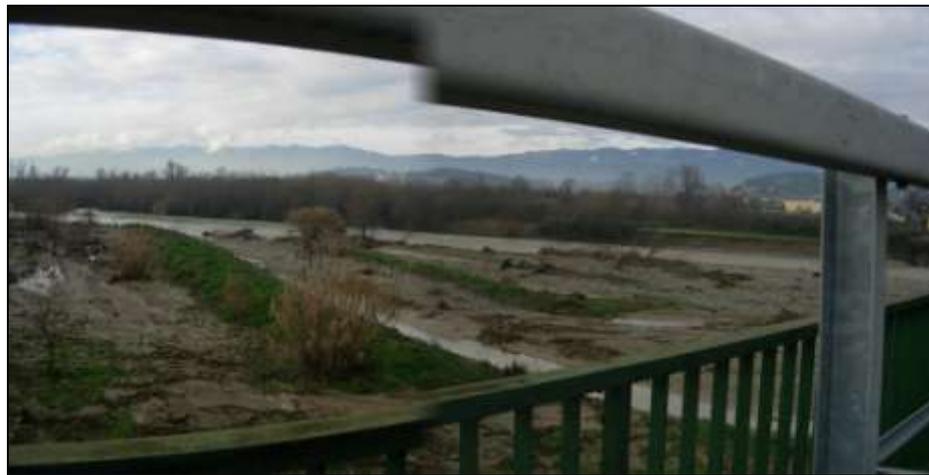
Fig. 15 - Panoramica dell'alveo del Crati in corrispondenza del ponte dissestato, visto dalla sponda sinistra.

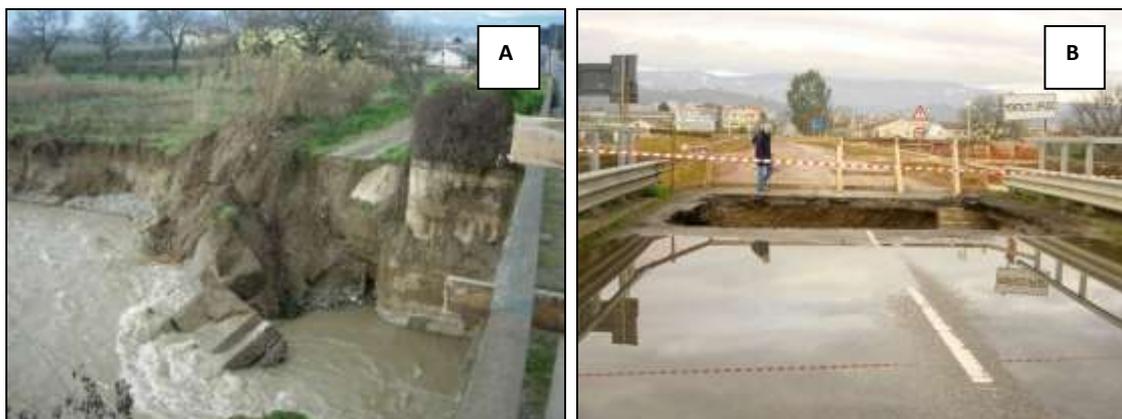
Fig. 16 - Cedimento del ponte della SS 279: punto in cui le acque hanno concentrato la loro azione erosiva (A) e voragine apertasi nell'asfalto (B).

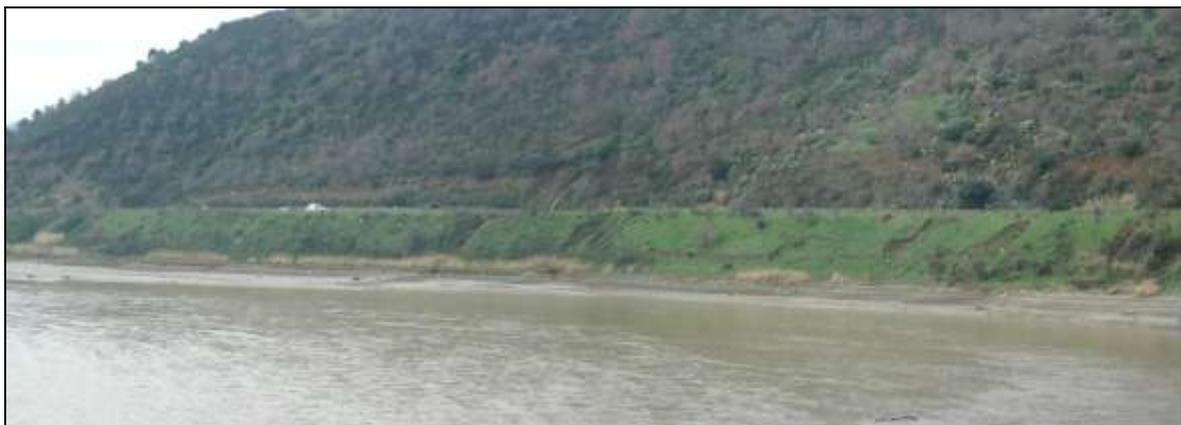
Nell'area circostante il lago di Tarsia (fig. 17) si osservano numerosi fenomeni del tipo *soil slip* di piccole dimensioni che interessano sia il versante al di sopra della strada che la sponda del lago stesso (fig. 18).

Fig. 18 - Dissesti superficiali lungo la sponda sinistra del Lago di Tarsia (punto 1 in figura 17). Il materiale coinvolto sembra in prevalenza terreno di riporto del lato di valle del taglio stradale.

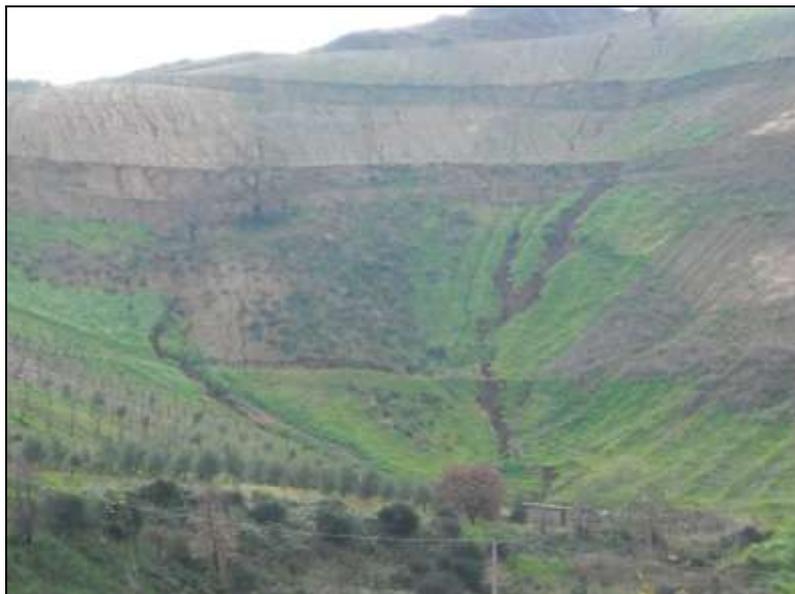
Erosioni incanalate si osservano sul versante in sinistra Crati proseguendo lungo la strada in direzione nord (fig. 19).

Fig. 19 - Erosione incanalata e fenomeni di instabilità superficiale, in filladi e calcescisti, sul versante in sinistra Crati al punto 2 di figura 17.

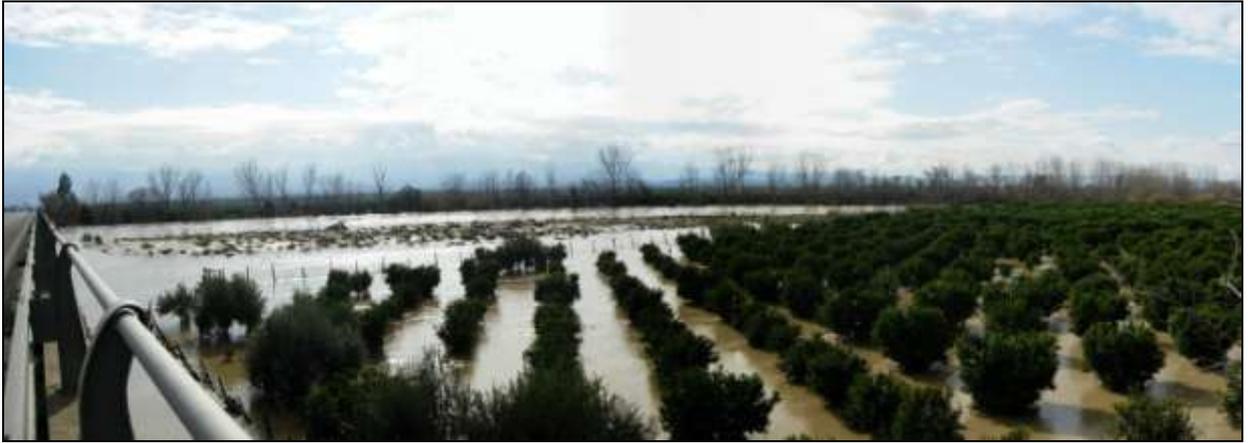
Fig. 21 - Agrumeto invaso dalle acque tracimate dalla rotta arginale nei pressi di contrada Lattughelle.

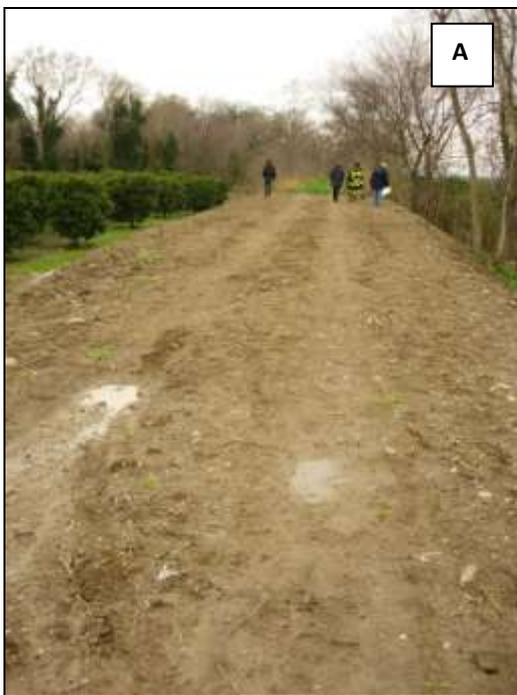
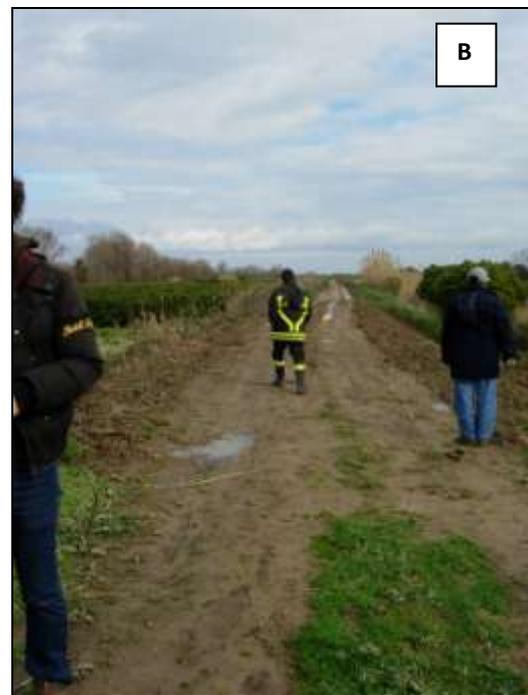
Nella figura 22 sono mostrati i tratti di argine, delle contrade Lattughelle e Ministalla, danneggiati dalle piene, e in figura 23 è visibile il livello che le acque di piena del Crati hanno raggiunto in corrispondenza del ponte ferroviario.

Fig. 22 - Tratti di argine ricostruiti nei pressi delle località Lattughelle (A) e Ministalla (B).

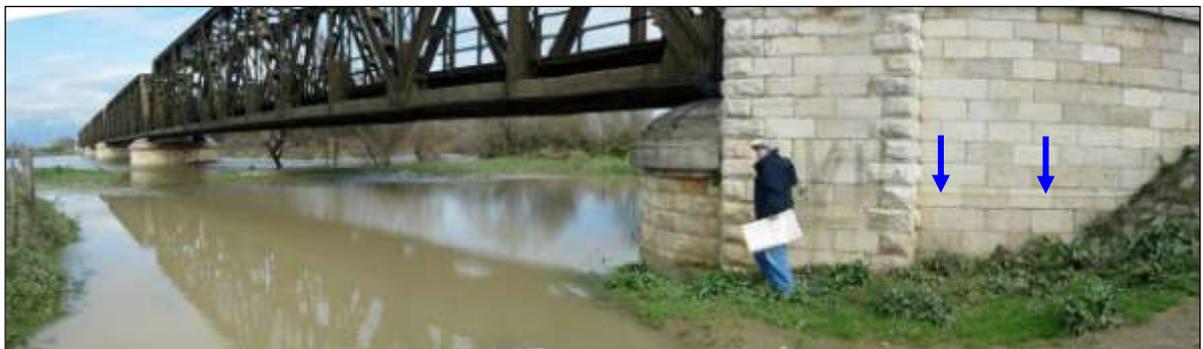
Fig. 23 - Ponte ferroviario sul fiume Crati (punto 3 in figura 20). Le frecce blu indicano il livello raggiunto dalle acque di piena.

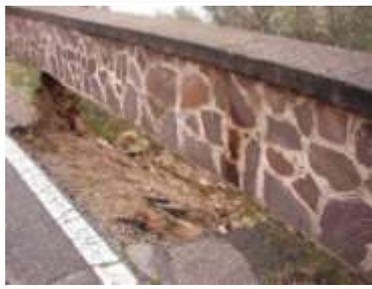
| 4365 | 4381 | 4384 |

- [3] A Cotronei, lungo la strada per Petilia Policastro, poco oltre il bivio per la Caserma dei Carabinieri, sono presenti lesioni nella scarpatina a monte della strada (connesse ad uno scivolamento superficiale in fase incipiente) e sottoescavazioni del muretto posto a valle; parte del muro mostra segni di almeno due precedenti fasi di instabilità (foto 4381).

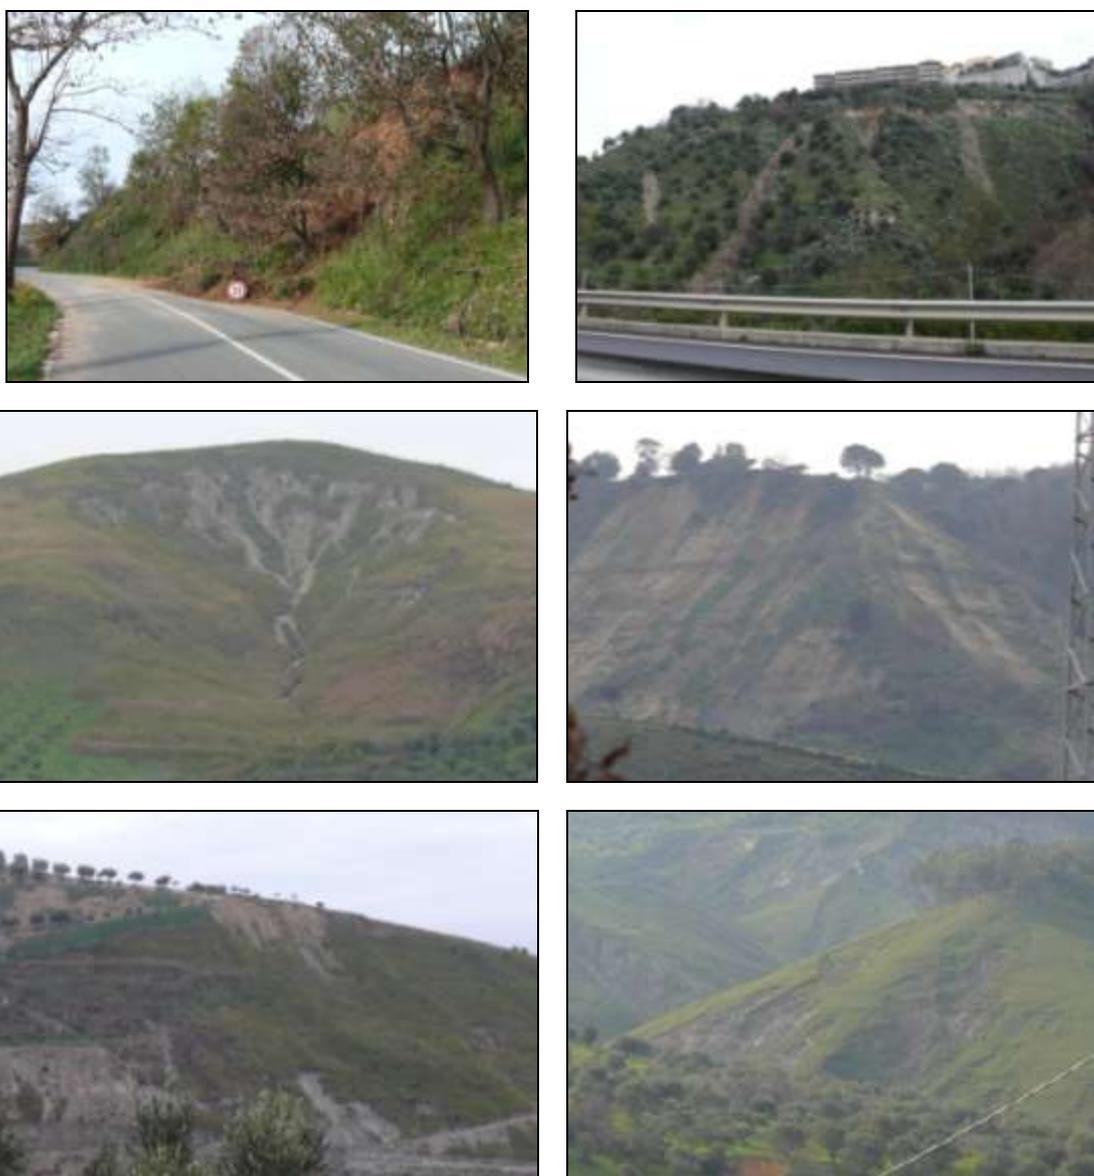
Per le coltri di copertura a grana grossa (coltri di alterazione delle unità cristalline, coltri di degradazione dei conglomerati, delle sabbie e delle arenarie, depositi terrazzati pleistocenici prevalentemente ghiaiosi), nella maggioranza dei casi, le instabilità si sono innescate nella parte alta dei versanti e, di conseguenza, le zone di distacco (scarpate) coincidono con la sommità degli stessi versanti; in questo caso i volumi inizialmente coinvolti variano da circa 1.5 a 70 m<sup>3</sup>, con spessori di 0.5-2 m. Zone di distacco (scarpate) si sono prodotte nei pendii artificiali costituiti dai tagli presenti per estesi tratti lungo le principali vie di comunicazione, con spessori di circa 0.5-1 m. Un caso particolare è rappresentato dalle sabbie che compongono le pareti sub-verticali del terrazzo morfologico di Caraffa, nelle quali i distacchi sembrano attribuibili ad "esfoliazioni", che partono in genere dalla porzione sommitale della parete sabbiosa e a luoghi coinvolgono anche le argille sottostanti.

Fig. 5 – Esempi di fenomeni franosi superficiali rilevati nel corso del sopralluogo effettuato nel gennaio 2009.

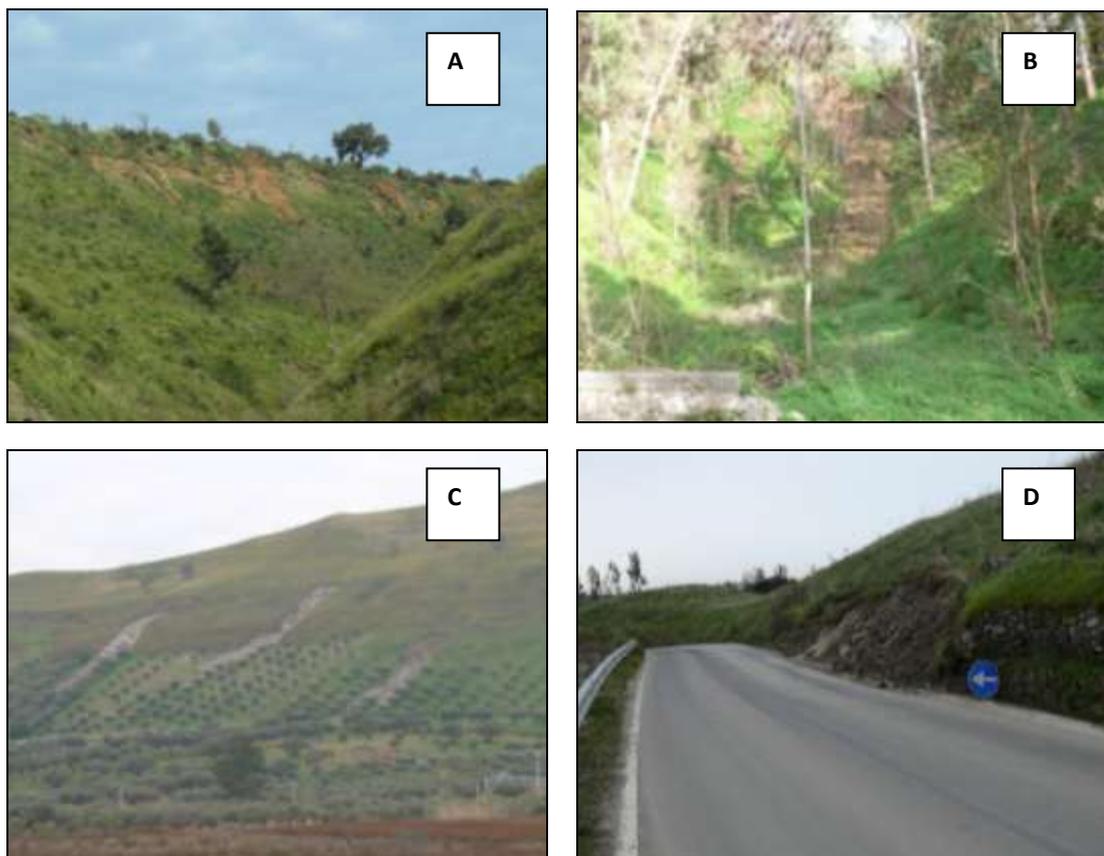
Fig. 6 – Esempi di morfologia dei versanti nel cui ambito si sono sviluppati i fenomeni di frana: A) bordi dei terrazzi morfologici; B) concavità morfologiche; C) versanti regolari; D) tagli stradali.

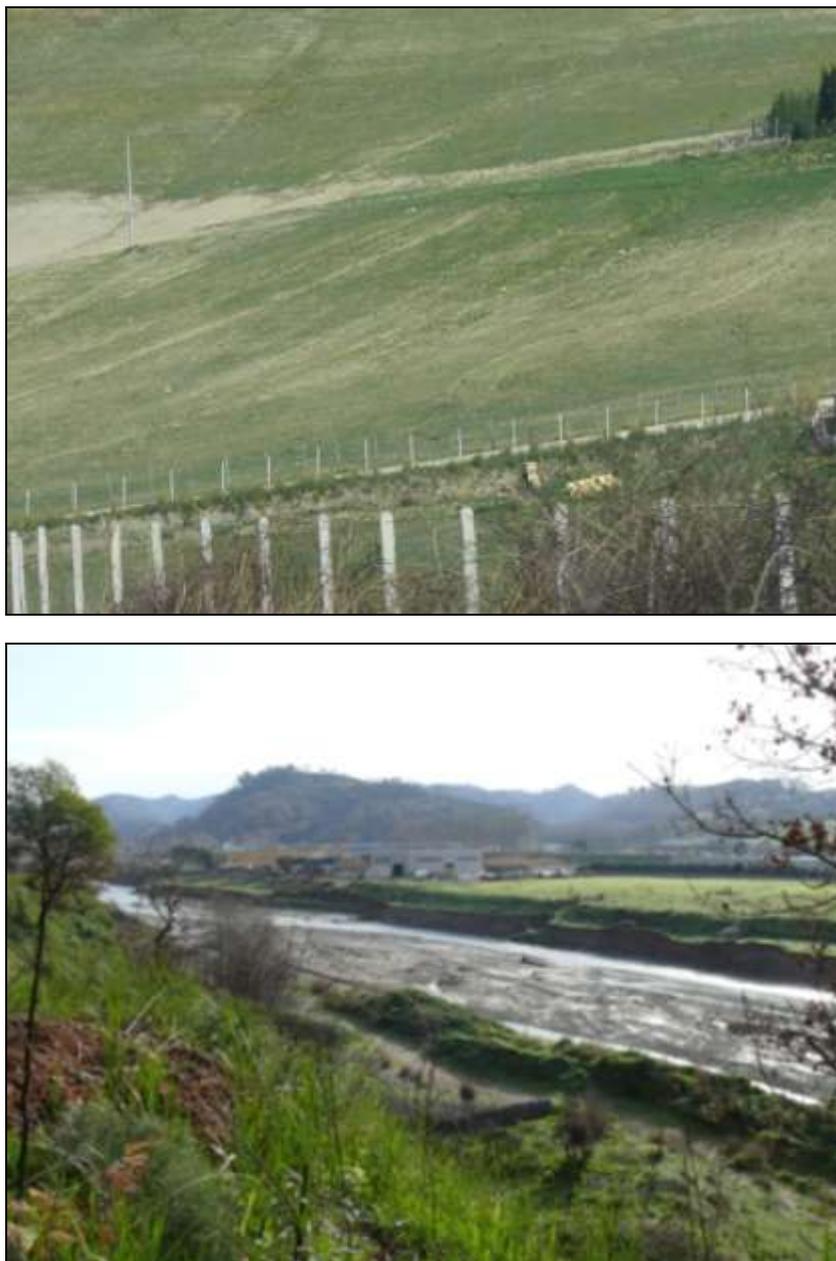
Fig. 7 – Esempi di fenomeni di erosione a rill nell’area di Germaneto (foto in alto) e di erosione di sponda lungo il corso del F. Amato.

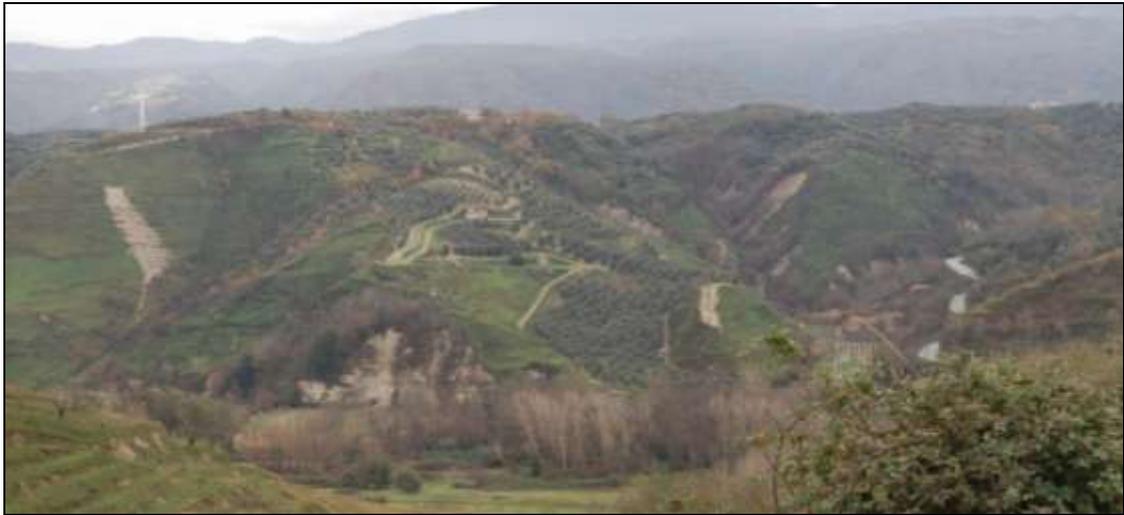
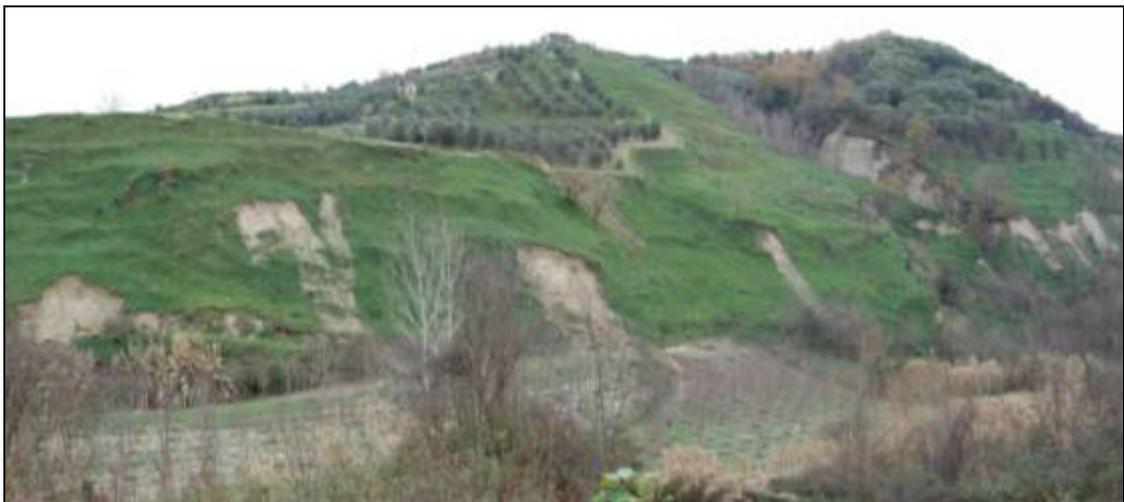
Fig. 4 – Esempi di fenomeni franosi superficiali in terreni a grana fina, osservati percorrendo la strada che da S. Angelo conduce a Dasà.
