**Consiglio Nazionale delle Ricerche**  
Istituto di Ricerca per la Protezione Idrogeologica  
U.O.S. di Cosenza  
**Gruppo IG&GI**

## Panoramica sui dissesti idrogeologici in Calabria da novembre 2008 a gennaio 2009

Giugno 2009

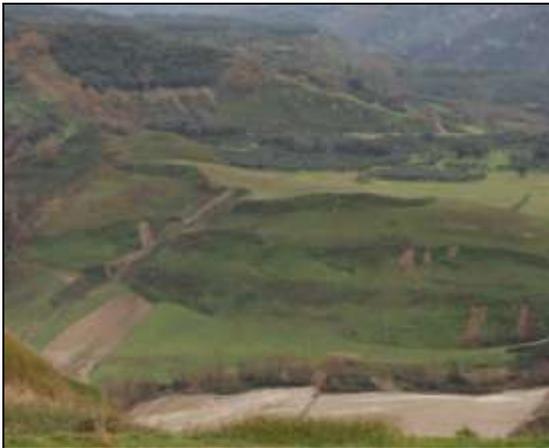
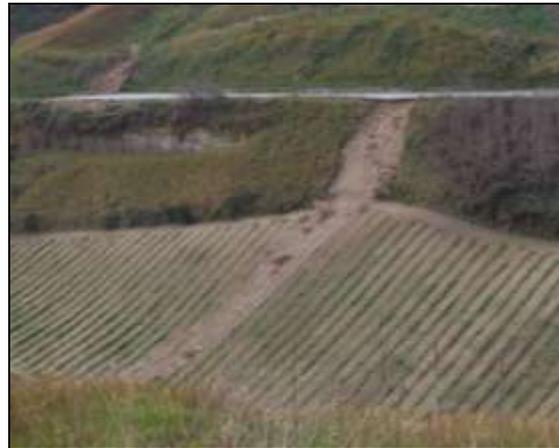
Fig. 4 – Esempi di fenomeni franosi superficiali in terreni a grana fina, osservati percorrendo la strada che da S. Angelo conduce a Dasà.

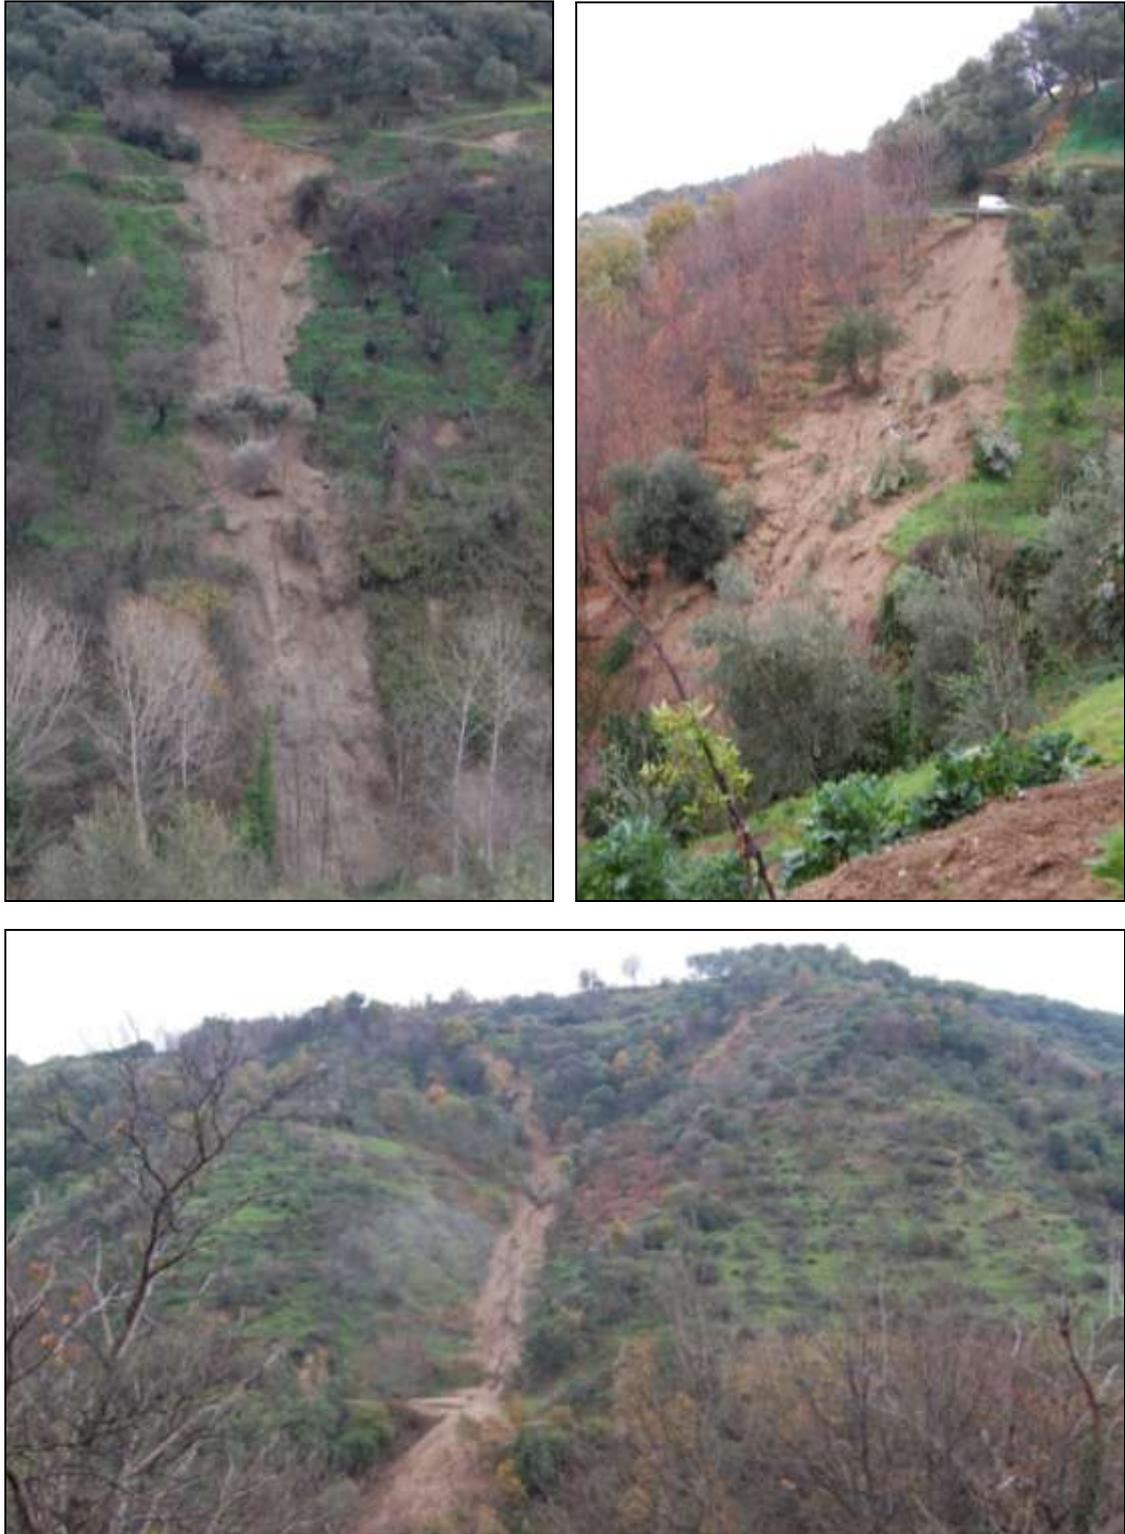
Fig. 5 – Esempi di fenomeni franosi superficiali in terreni a grana grossa, osservati percorrendo la strada che da Dasà conduce ad Arena. I fenomeni coinvolgono, durante la loro evoluzione in colata, alcune piante di ulivo.

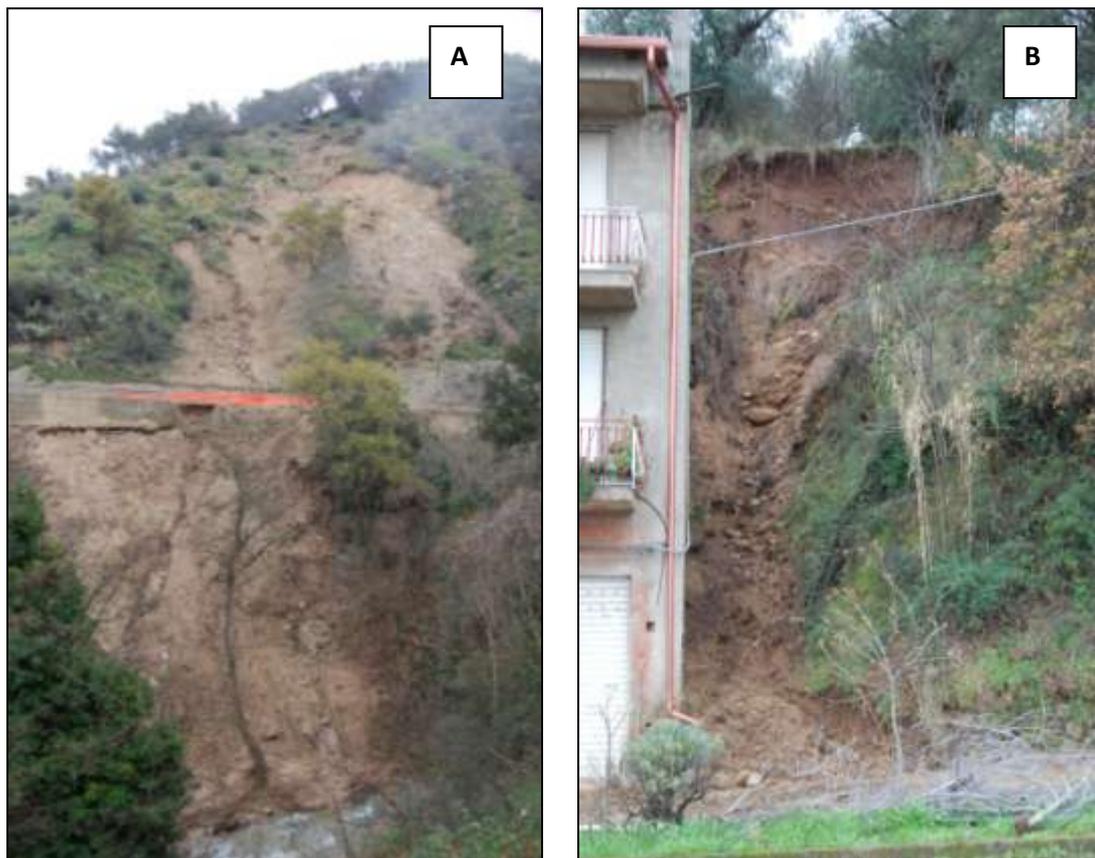
Fig. 6 – Fenomeni franosi superficiali verificatosi (A) nei pressi dell'abitato di Arena e (B) a ridosso di un'abitazione nel centro abitato di Acquaro.

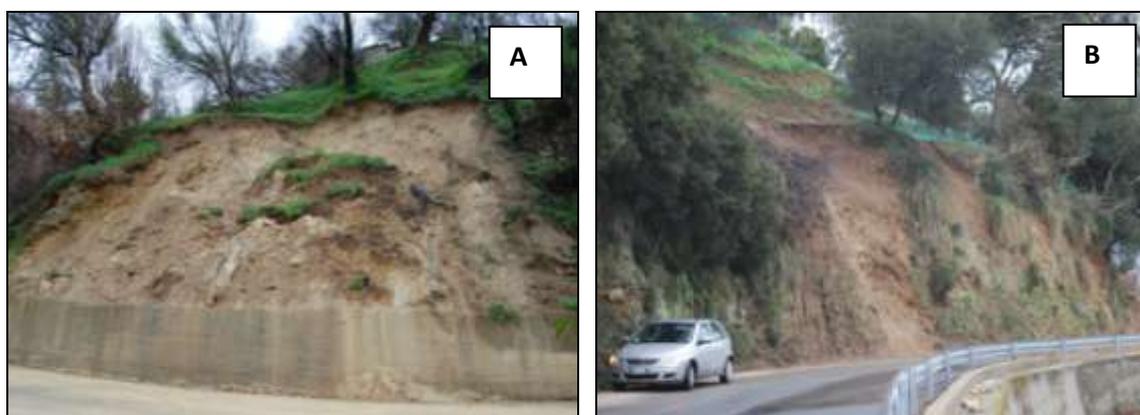
Fig. 7 – Fenomeni franosi superficiali verificatosi (A) nei pressi dell'abitato di Limpidi e (B) nei pressi dell'abitato di Arena.

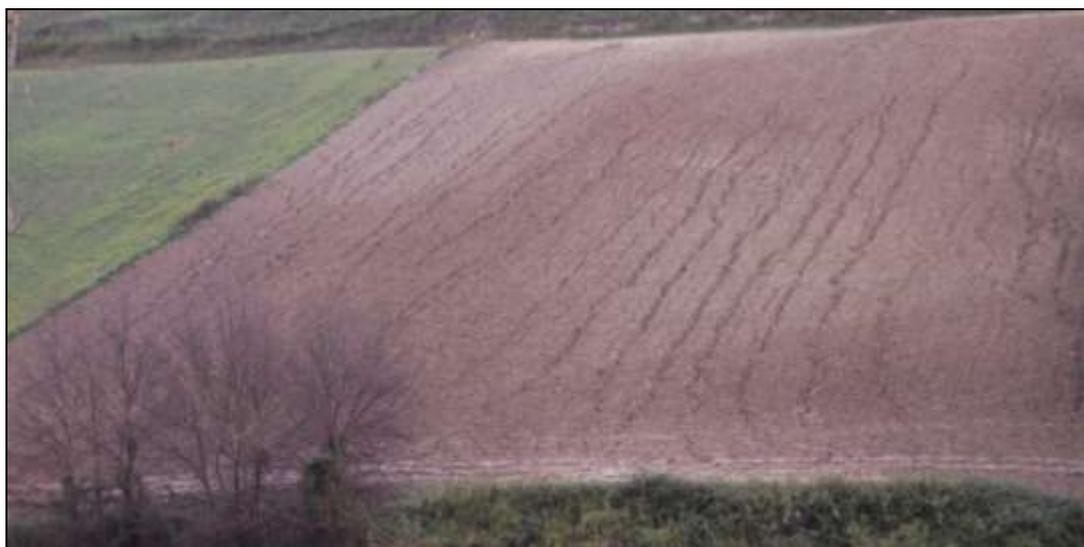
Fig. 9 – Esempio di erosione a rill nel territorio di Gerocarne, lungo il corso del F. Marepotamo.

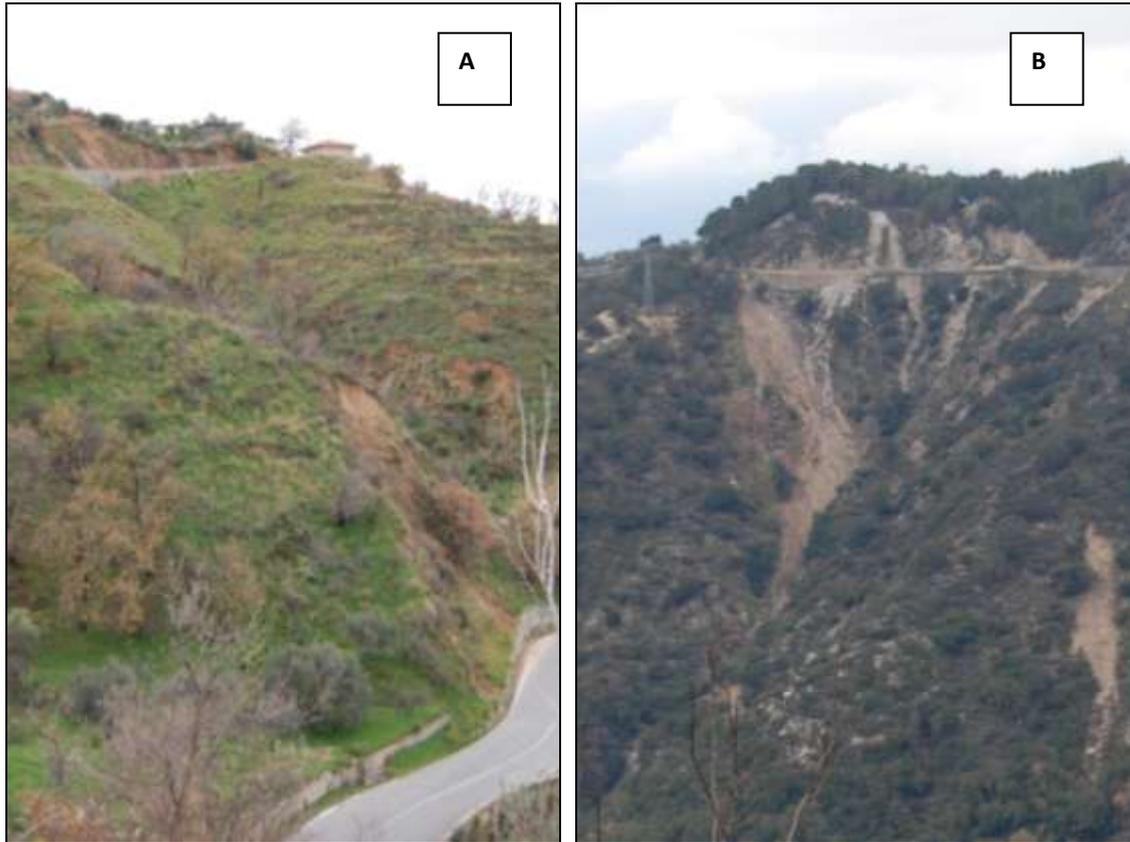
Fig. 4 – Fenomeni franosi superficiali lungo la strada di accesso all’abitato di S. Andrea Apostolo dello Ionio (foto A) e lungo la strada che conduce all’abitato di San Sostene (foto B).

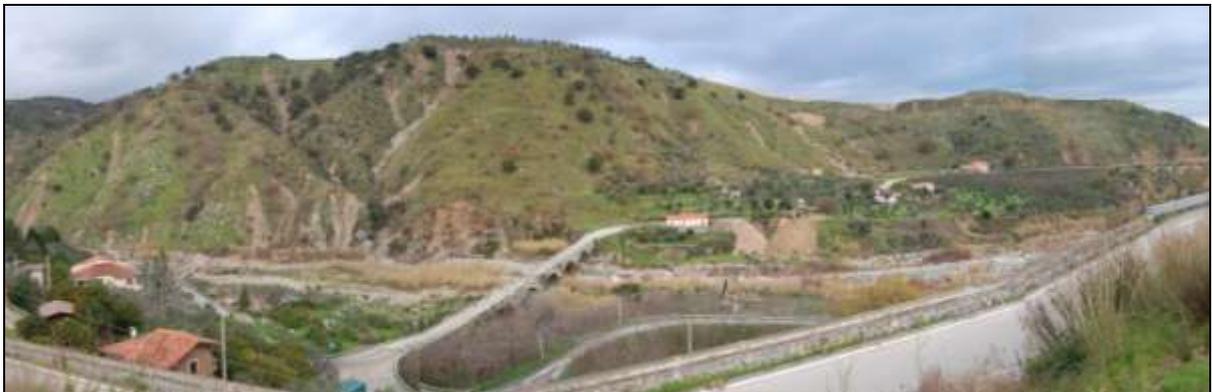
Fig. 5 - Versante in sinistra idrografica della F.ra Ancinale, nei pressi del ponte della SP 128 che conduce all’abitato di Satriano. Sono visibili i molteplici fenomeni franosi superficiali che hanno interessato il versante a monte della strada.

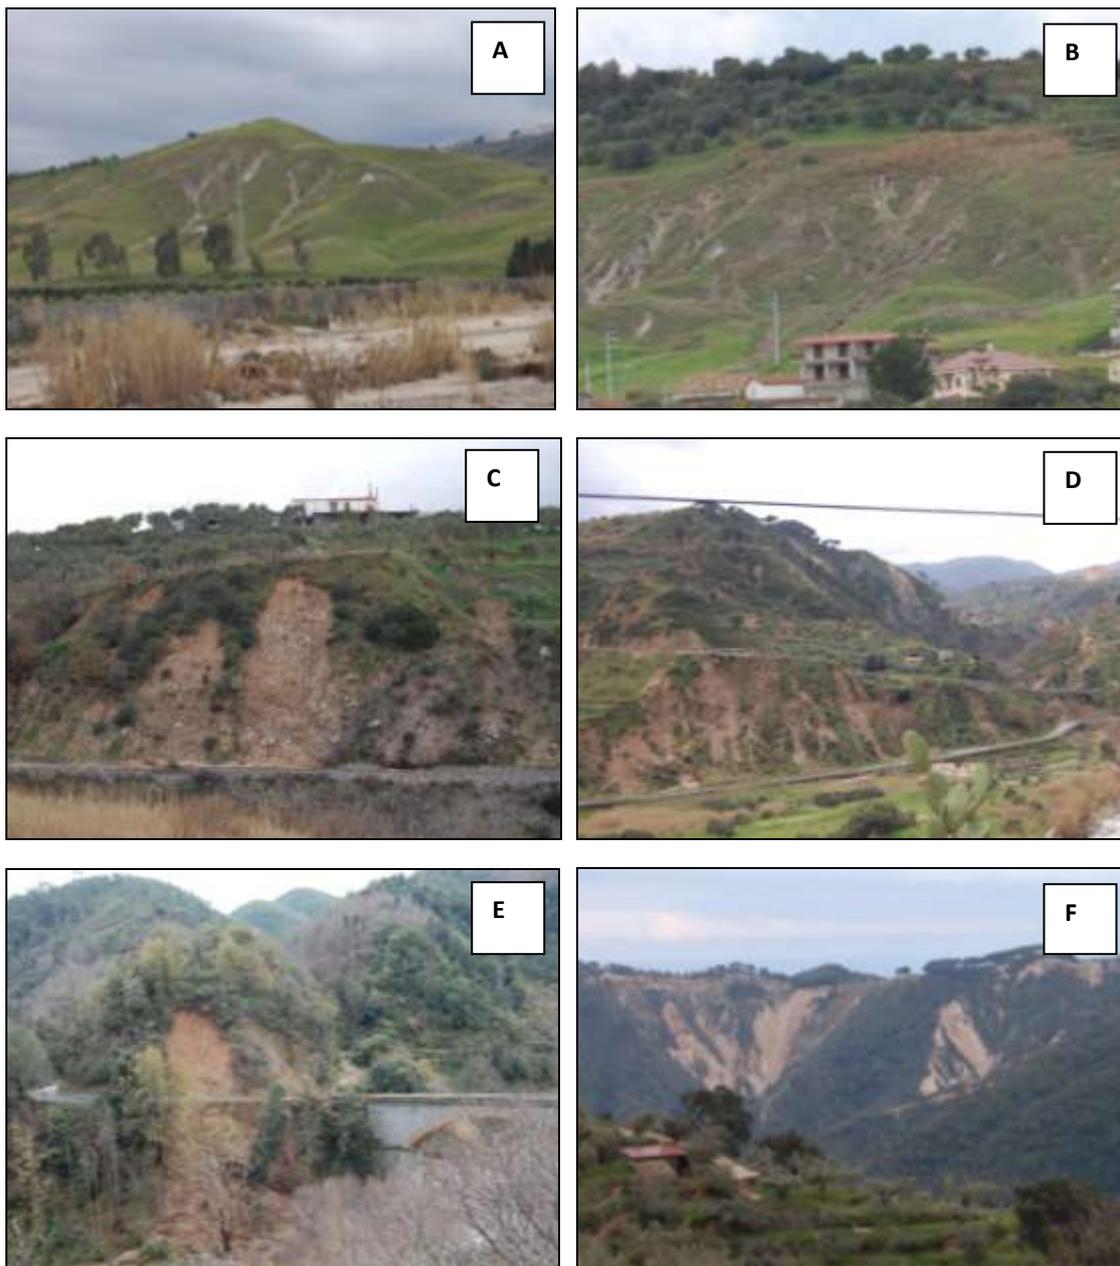
Fig. 6 – Esempio di fenomeni franosi superficiali in argille (foto A e B); in conglomerati sabbiosi (foto C e D); in terreni di alterazione di rocce granitoidi (E e F).

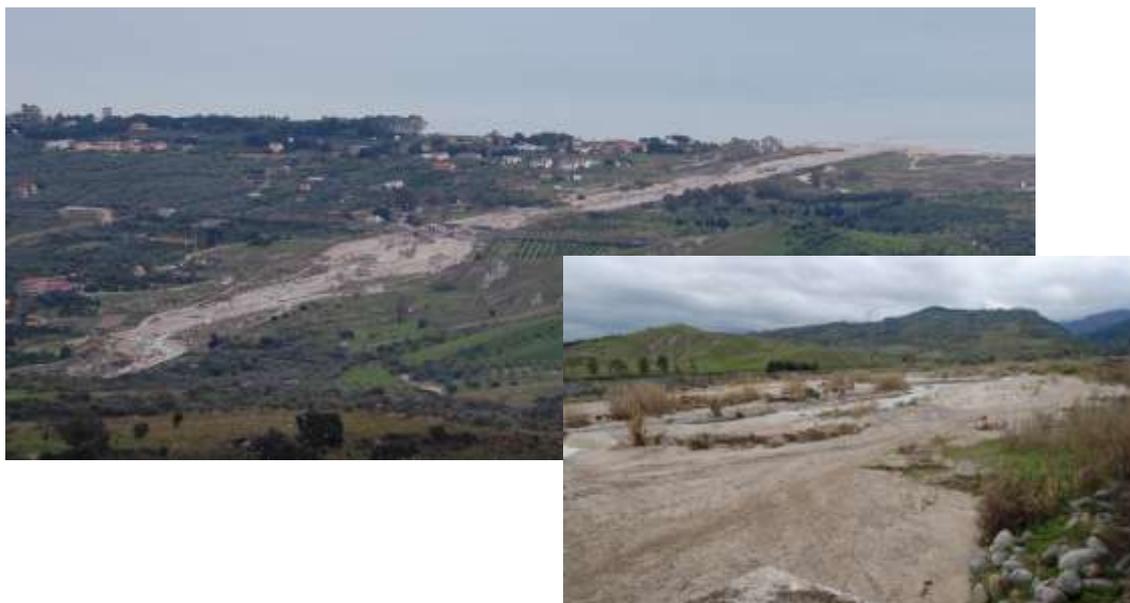
Fig. 7 – Tratto terminale della F.ra Ancinale.

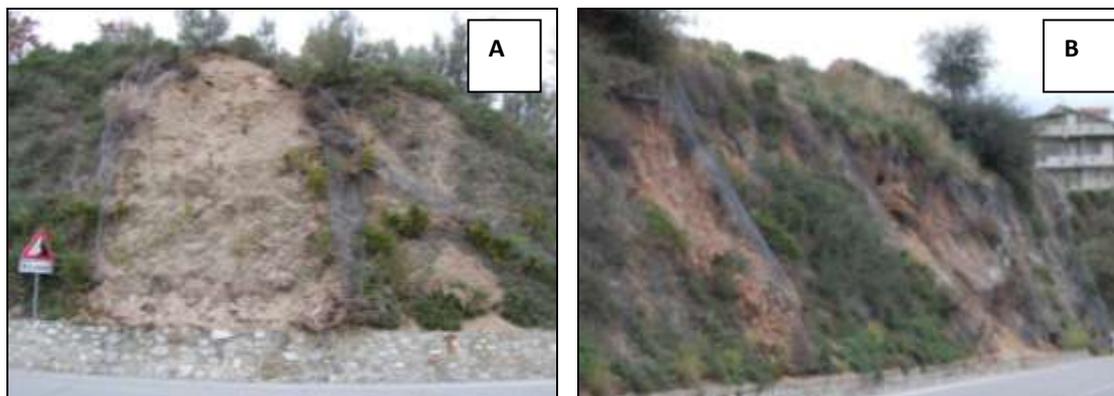
Fig. 8 - Reti poste a protezione della sede stradale sfondate (foto A) e in alcuni casi riempite (foto B) dal materiale franato lungo la strada che da Davoli conduce a Certosa.

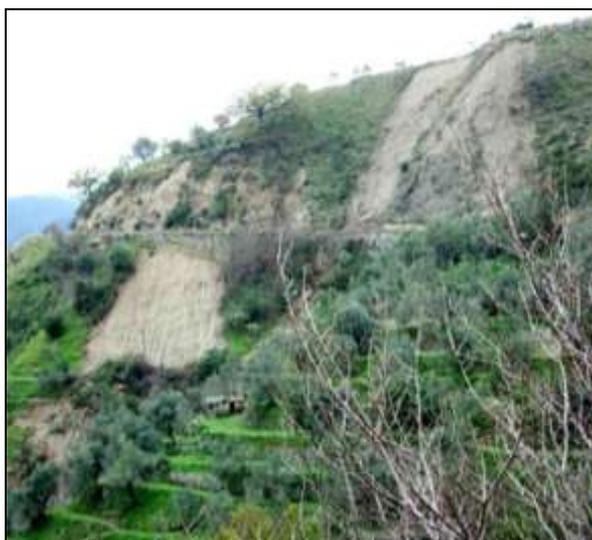
Fig. 2 - Strada Provinciale Mammola-Limina fra i km 41 e 42. Scorrimento superficiale di suolo su sabbie.

Un esempio in tal senso è rappresentato in figura 2: qui, in base a testimonianze dei residenti della zona, nei primi giorni di gennaio 2009, lo scortecciamento di un esteso tratto di versante sotto il livello strada ha sradicato alcune piante di ulivo e ha danneggiato altre colture impiantate sulla pendice.

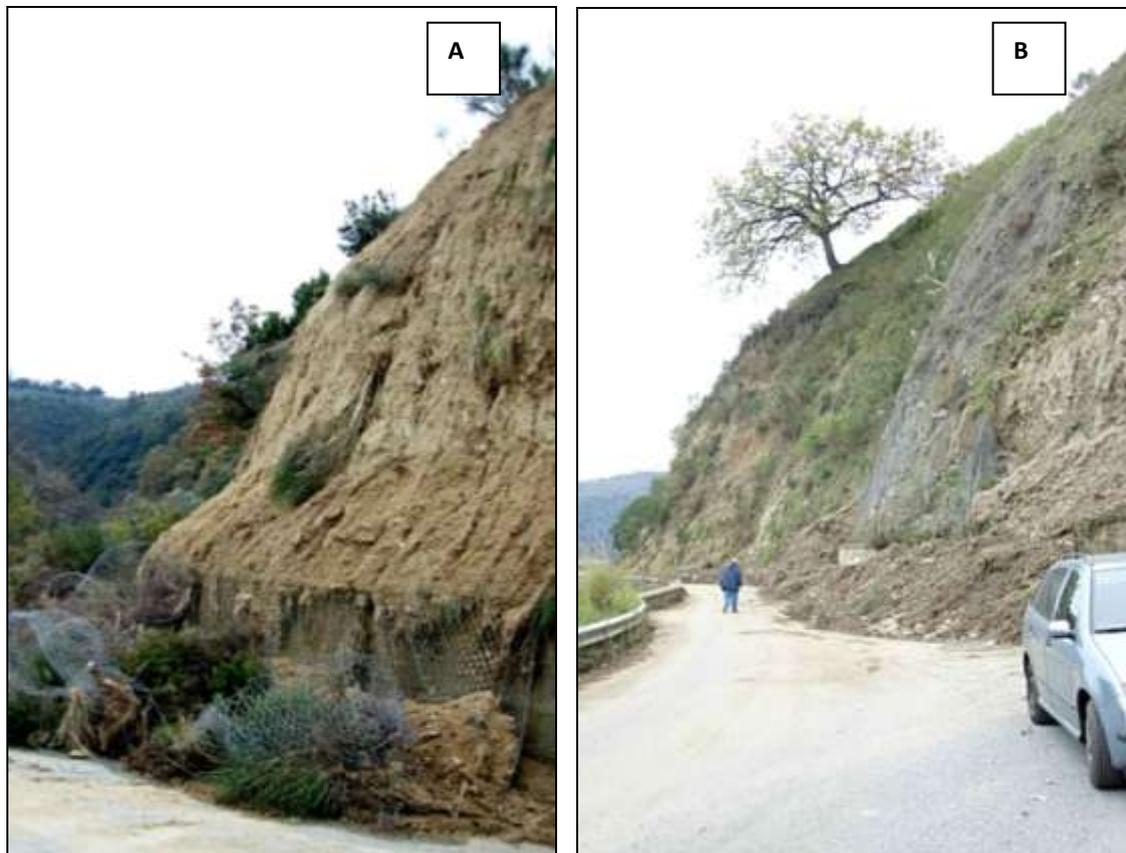
Fig. 3 – A) Strada Provinciale Mammola-Limina km 40+900. *Soil slip* su sabbie. B) Strada Provinciale Mammola-Limina fra i km 41 e 42. *Soil slip* su rocce sedimentarie grossolane.

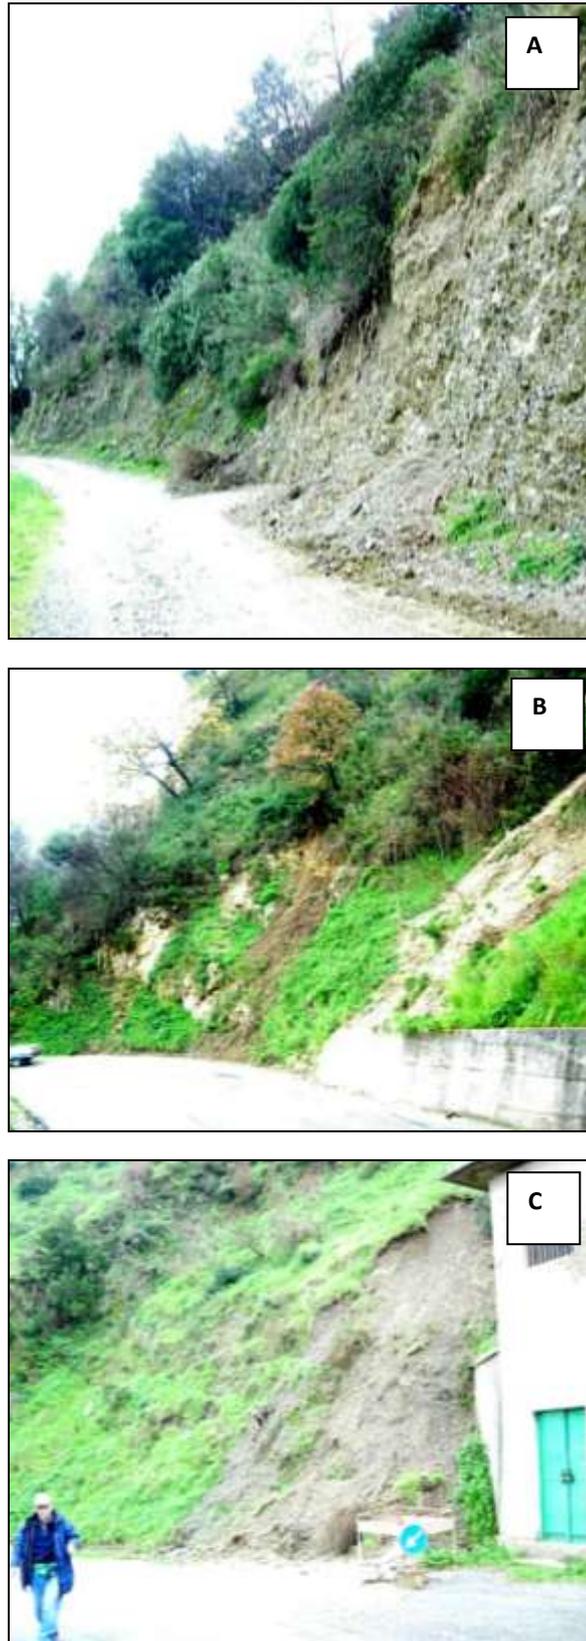
Fig. 4 – A) Strada di accesso al cimitero di Grotteria. Soil slip su rocce sedimentarie grossolane; B) SP 501 al km 38, ingresso sud di Grotteria. Soil slip di materiale detritico su calcare evaporitico; C) SP 501 nei pressi del serbatoio idrico. Soil slip su sabbie e conglomerati.

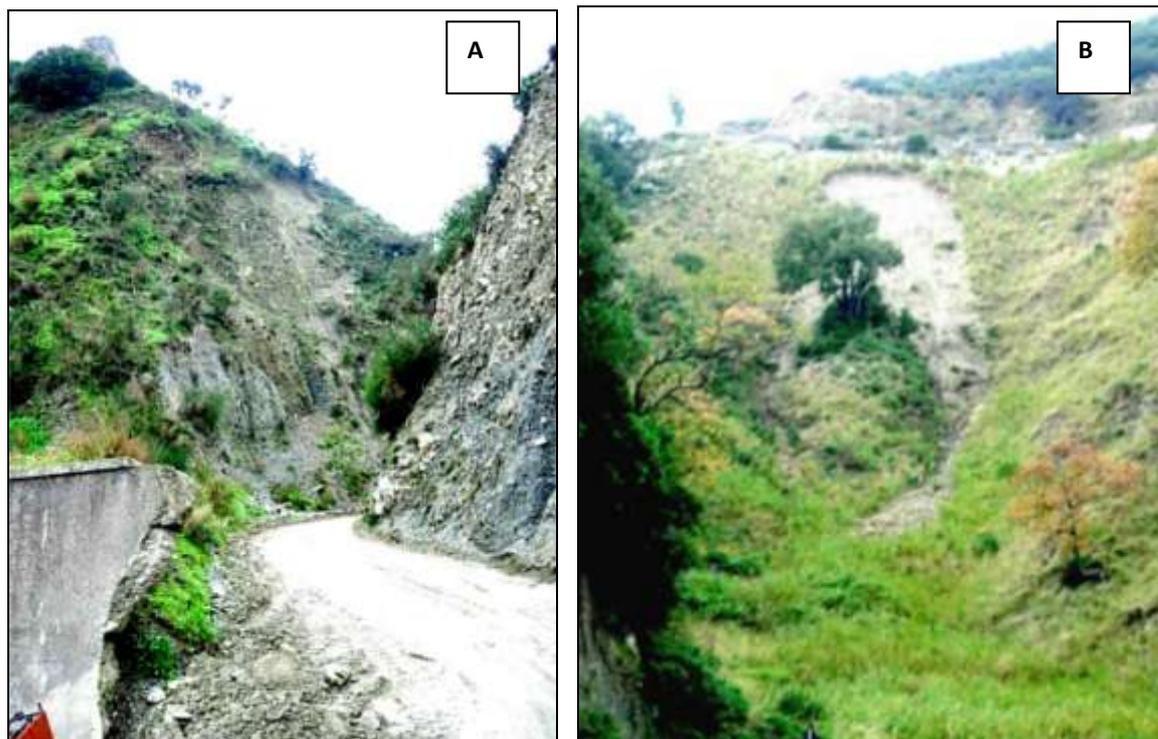
Fig. 5 – A) SP 501, subito dopo il serbatoio idrico. *Soil slip* su sabbie e conglomerati. B) SP 501 fra i km 34 e 35. *Soil slip* su conglomerati e sabbie. Notare l’embrionale evoluzione in debris flow.

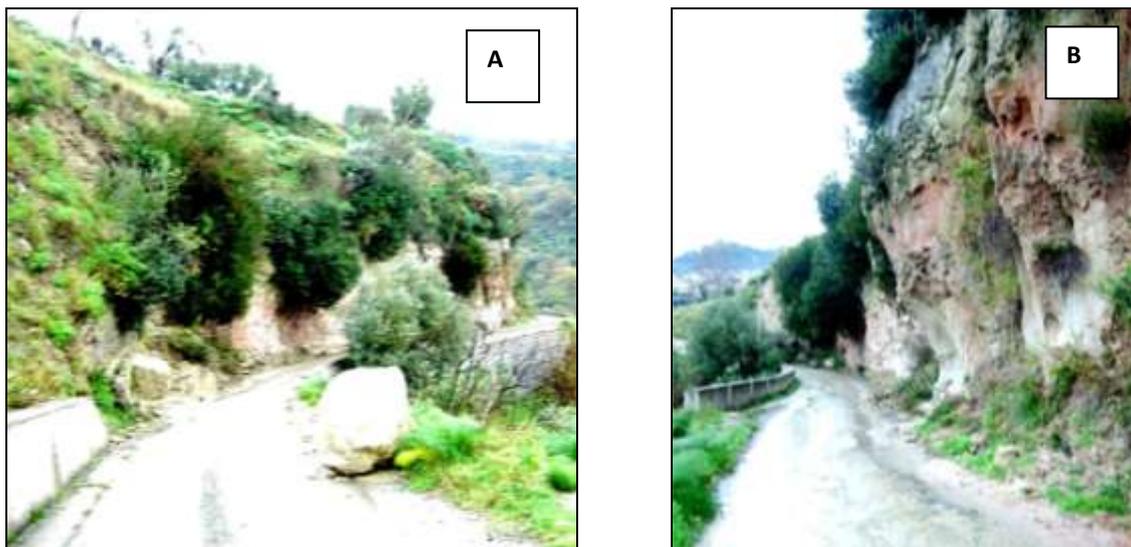
Fig. 6 - A) Strada comunale S. Giovanni di Gerace-Martone. Crollo di un masso. B) Strada comunale S. Giovanni di Gerace-Martone. Processi di moderato dilavamento, e desquamazione.

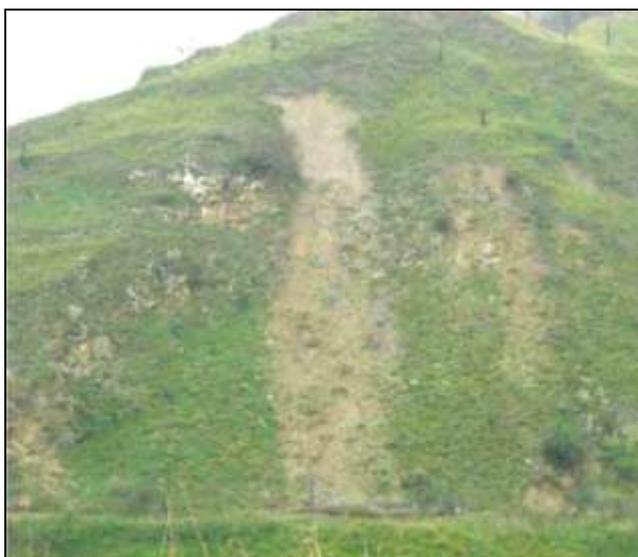
Fig. 7 - Soil slip sulla strada per Mammola.

Un esempio è visibile in figura 7: si tratta di una parete subverticale lungo la quale si sviluppa a mezza costa la strada di accesso all'abitato di Mammola. La parete, costituita da conglomerati sabbiosi è interessata da fenomeni del tipo *soil slip*, uno dei quali attivatosi a seguito delle piogge antecedenti al sopralluogo, si sviluppa da un fronte valutabile in circa 10 m.

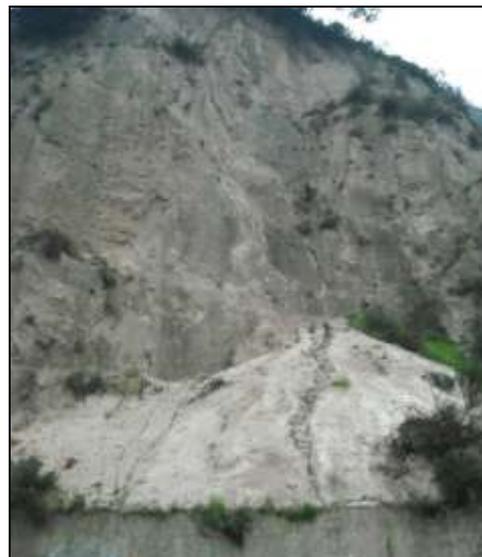
Fig. 8 - Conoide detritica in sabbie sulla strada per Mammola.

Più antica ma comunque reincisa durante le recenti piogge, la piccola conoide detritica in sabbie visibile in figura 8.

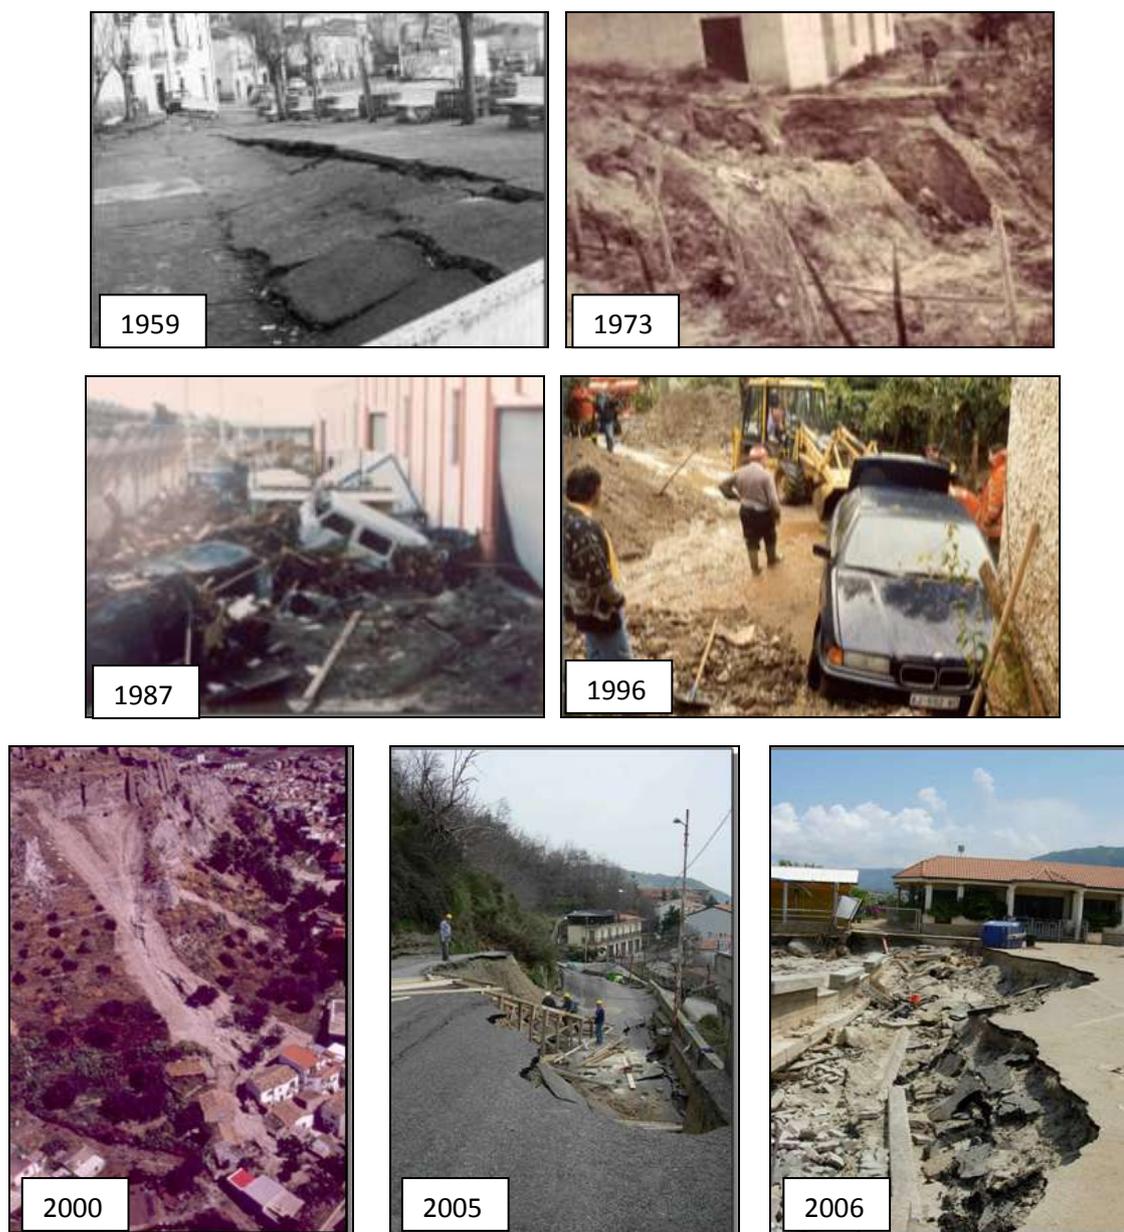
Fig. 9 - Esempi di danni prodotti da EDId, recenti e meno recenti, in Calabria (da Archivio Fotografico CNR-IRPI\_U.O.S di Cosenza).

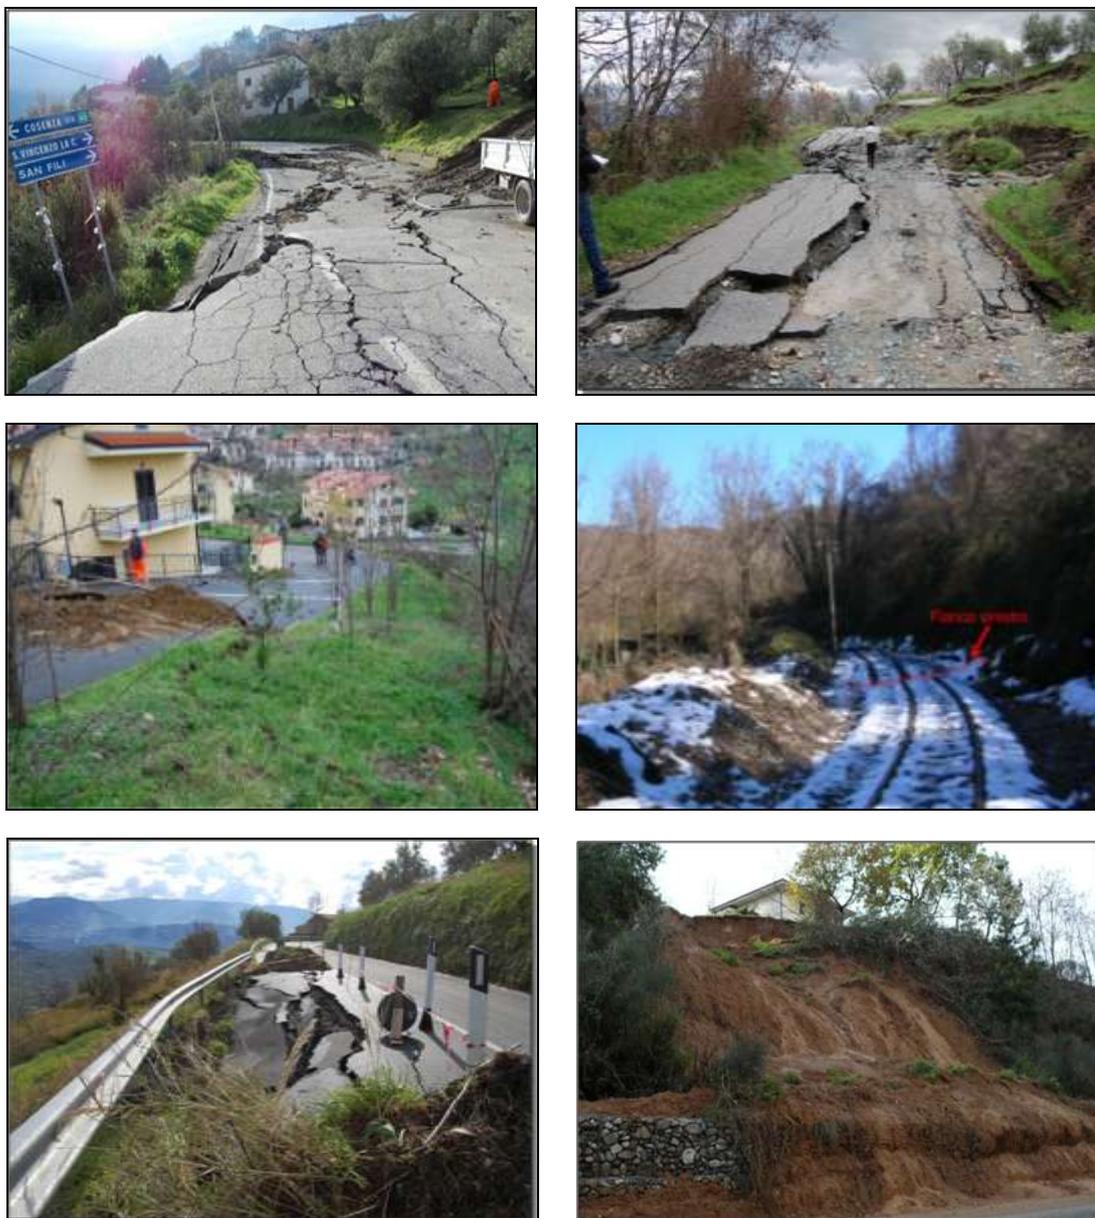
Fig. 10 - Esempi di danni prodotti dall'EDId dell'autunno-inverno 2008-2009 in Calabria.
