# GEOLOGI CALABRIA

Rivista dell'Ordine dei Geologi della Calabria

# Un sistema integrato di sorveglianza per la mitigazione del rischio da frana

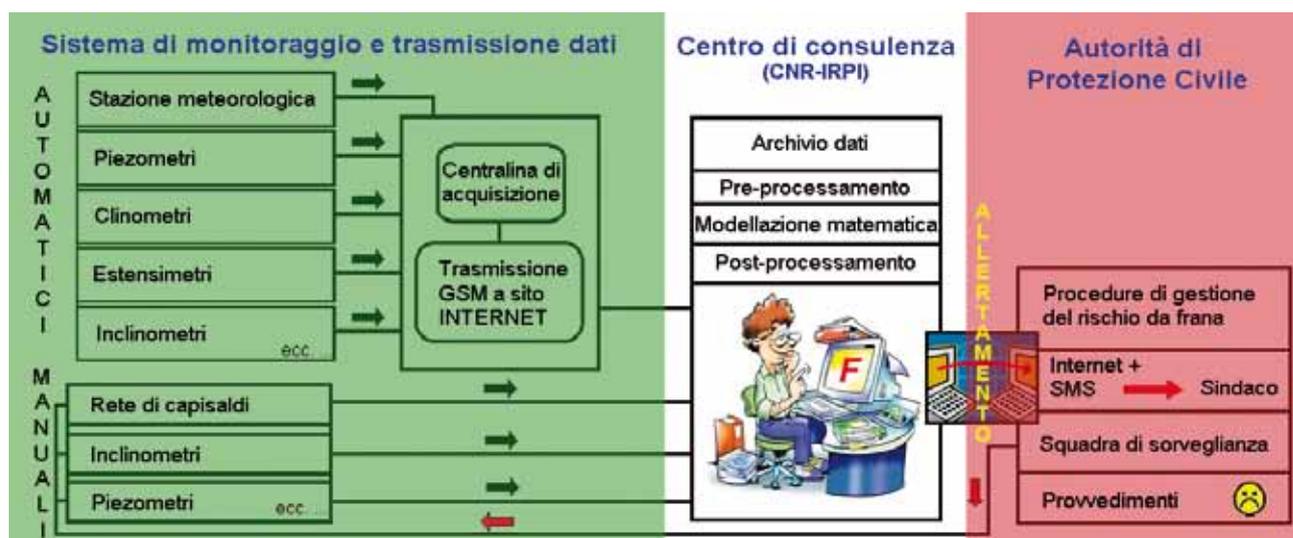
Figura 1 • Schema di sistema integrato di sorveglianza, con evidenziate: la componente locale strumentale della rete di controllo, di tipo automatico e manuale (sfondo verde); la componente remota di archiviazione, pre-elaborazione in tempo reale, ed analisi (sfondo bianco); la componente remota di Protezione Civile, responsabile dell'adozione dei provvedimenti (sfondo rosso).

In Figura 1 è riportato, a titolo di esempio, lo schema di un sistema di sorveglianza per la gestione di emergenze geo-idrologiche. Essenzialmente, esso consiste nella: 1) integrazione fra sistemi di misura automatici in continuo e rilievi periodici *in situ*; 2) acquisizione e pre-elaborazione in tempo reale delle informazioni, e successiva analisi mediante idonei modelli matematici; 3) supporto di consulenza tecnico-scientifica da parte di Enti di Ricerca e professionisti rivolto all'Autorità di Protezione Civile. Per favorire la partecipazione e la responsabilizzazione della popolazione, nonché per limitare i costi delle azioni di sorveglianza, è inoltre opportuno coinvolgere nelle attività periodiche di sopralluogo alcuni gruppi di volontari, coordinati dai tecnici dell'Amministrazione locale e specificamente addestrati dai consulenti tecnico-scientifici. Nel presente lavoro vengono analizzate le recenti fasi di mobilitazione della frana in località San Rocco (Fig. 2), nel territorio di San Benedetto Ullano in provincia di Cosenza, prendendo in considerazione le evidenze di campagna ed i dati acquisiti in tempo reale attraverso un sistema speditivo di monitoraggio, per mezzo di una analisi parametrica all'equilibrio limite. Il movimento di versante è stato innescato alla fine di gennaio 2009 da precipitazioni prolungate, manifestando spostamenti significativi per un periodo di tre mesi, che hanno minacciato il margine meridionale del paese e danneggiato le principali infrastrutture di trasporto (Iovine *et al.*, 2009). Nei successivi otto mesi, la frana è rimasta sospesa (o ha mostrato

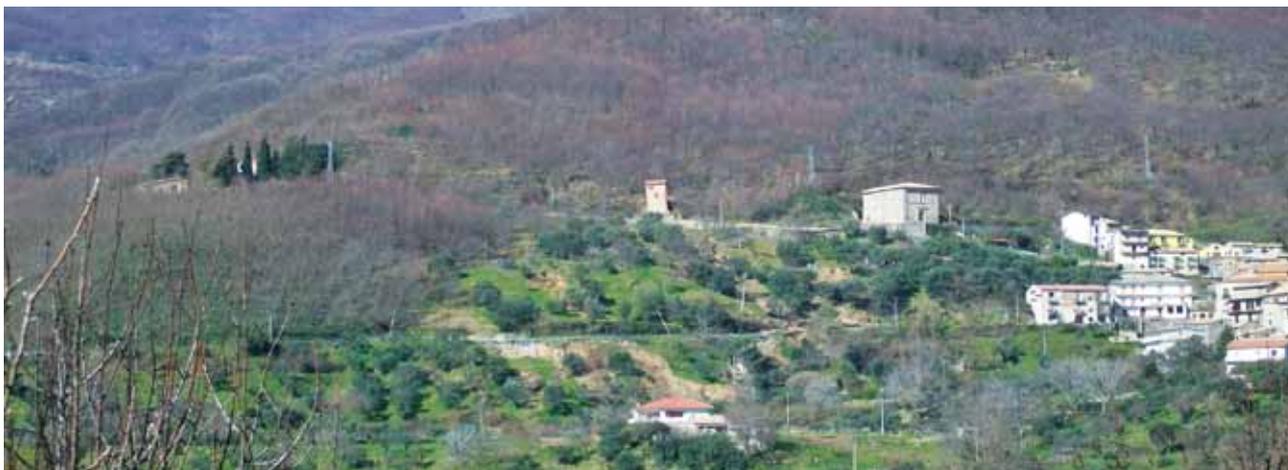
**Figura 2** • Veduta panoramica del margine meridionale di San Benedetto Ullano (CS) interessato dall'attivazione franosa oggetto del presente lavoro. Nella foto, sono riconoscibili: la chiesa di San Rocco (al fianco sx del settore maggiormente deformato), il cimitero (al fianco dx del settore maggiormente deformato), l'edificio "P" (alla base del versante). Gli edifici visibili all'estremità dx della foto hanno mostrato evidenze minori di dissesto in occasione delle recenti fasi di mobilitazione gravitativa.

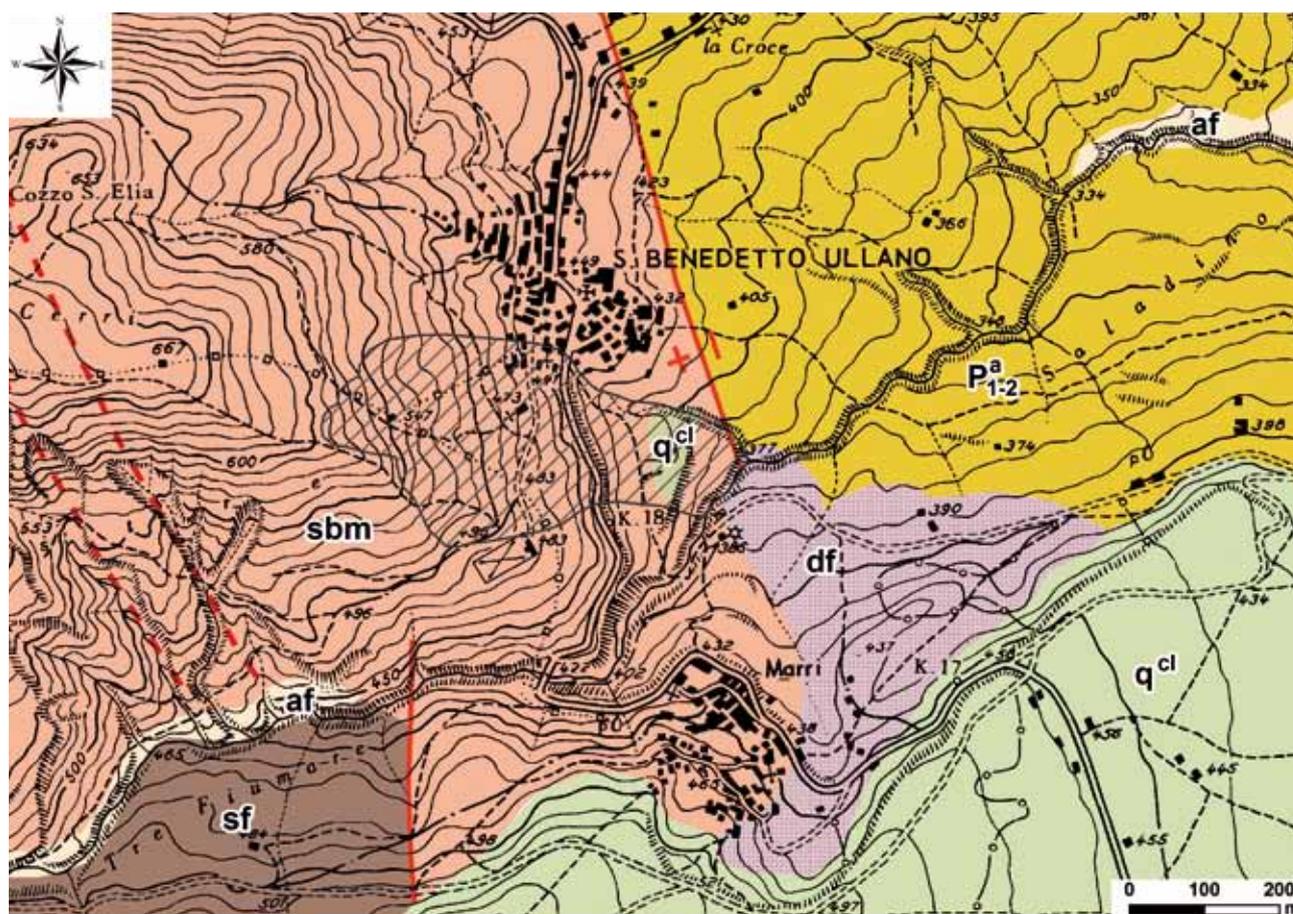
**Figura 3b** • Mappa geologica dell'area di studio (da CASMEZ, 1967, mod.). Legenda: af) depositi alluvionali (Olocene); df) detriti di frana (Olocene); qcl) depositi conglomeratici di antichi terrazzi fluviali (Pleistocene); Pa1-2) argille marnose grigio-blu (Miocene inf.-medio); sbm) gneiss e scisti biotitici a granato, contenenti localmente abbondante granito e vene di pegmatite, fino a costituire zone migmatitiche (Paleozoico); sf) scisti filladici grigi, con rare intercalazioni di calcare ed arenite, e vene di quarzo (Paleozoico). L'area ombreggiata in nero delimita il settore minacciato dalla frana in località San Rocco. Sono inoltre riconoscibili la strada comunale per il cimitero, la chiesa di San Rocco, e la strada provinciale per Marri (SP 31).

L'abitato di San Benedetto Ullano è situato a 450 m s.l.m. (Fig. 3b), alla base del fianco orientale della Catena

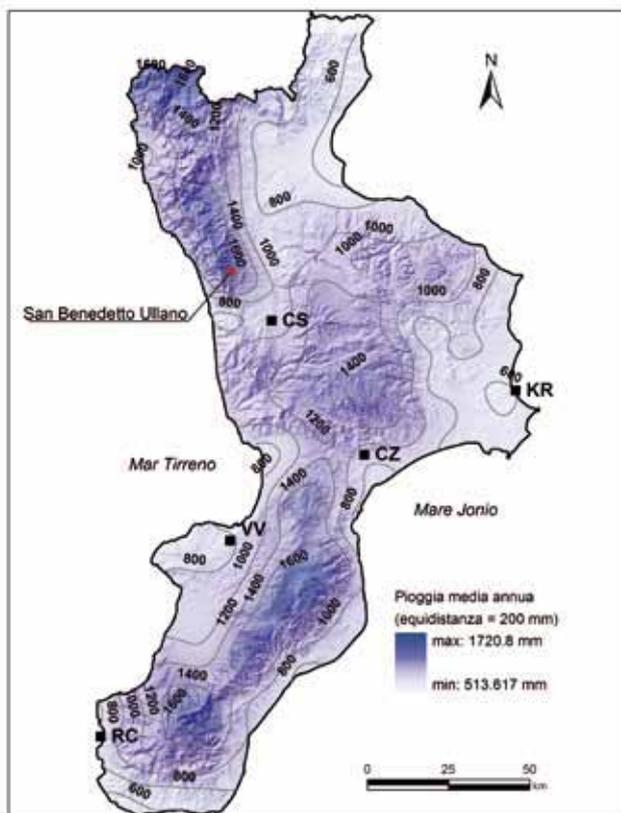
Figura 4b • *Precipitazioni medie annue in Calabria (stazioni con numerosità dei dati ≥ 20 anni).*

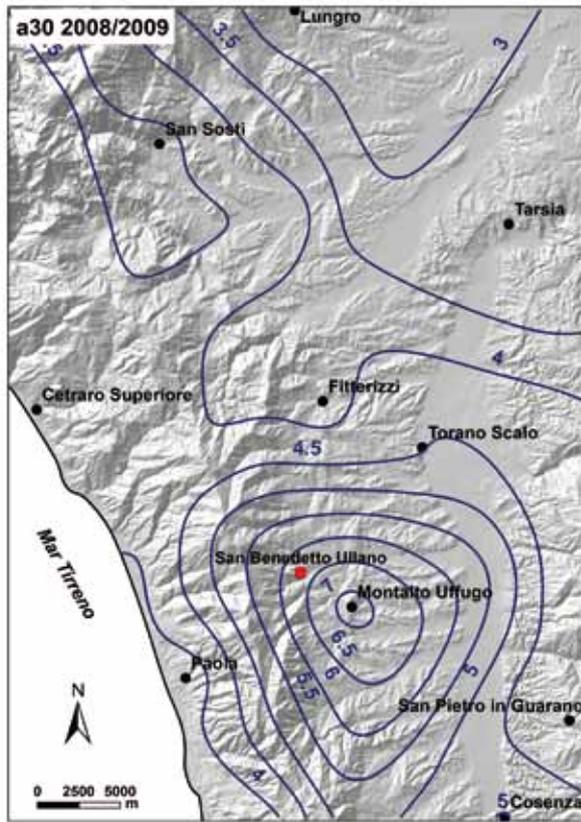
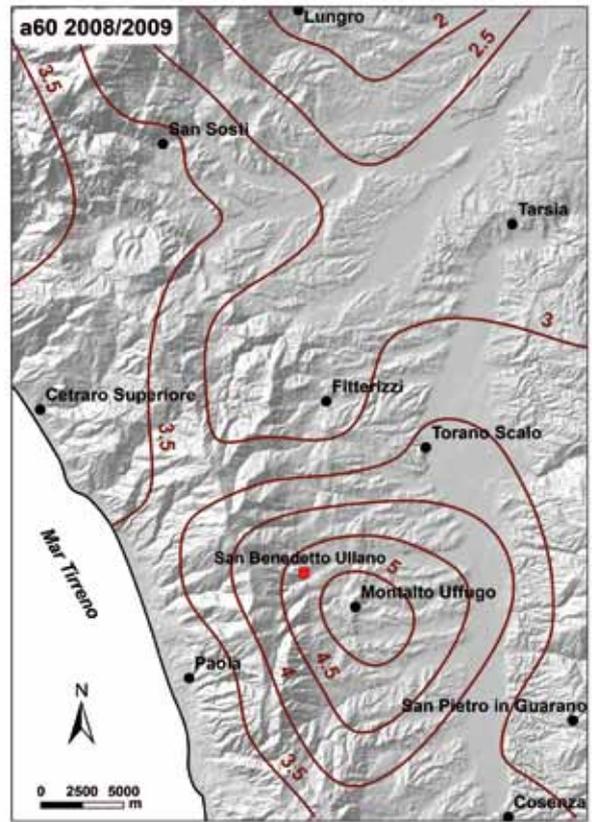
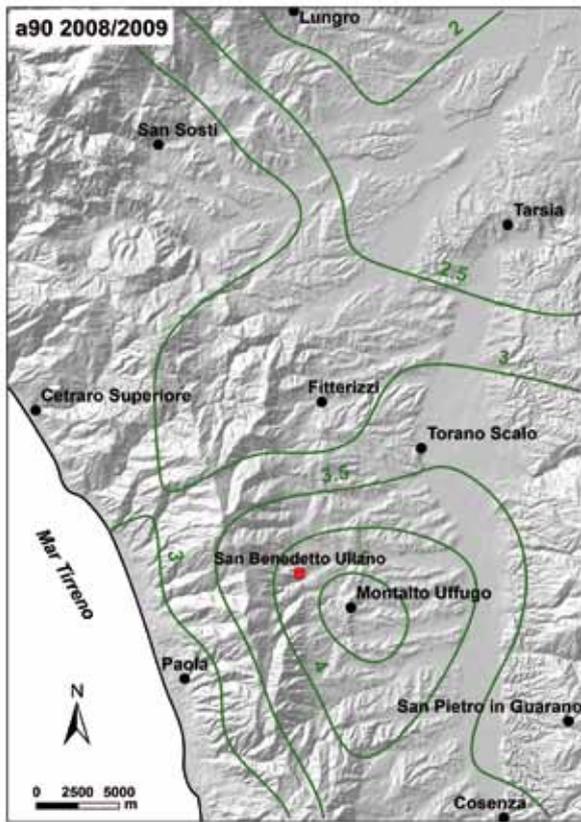
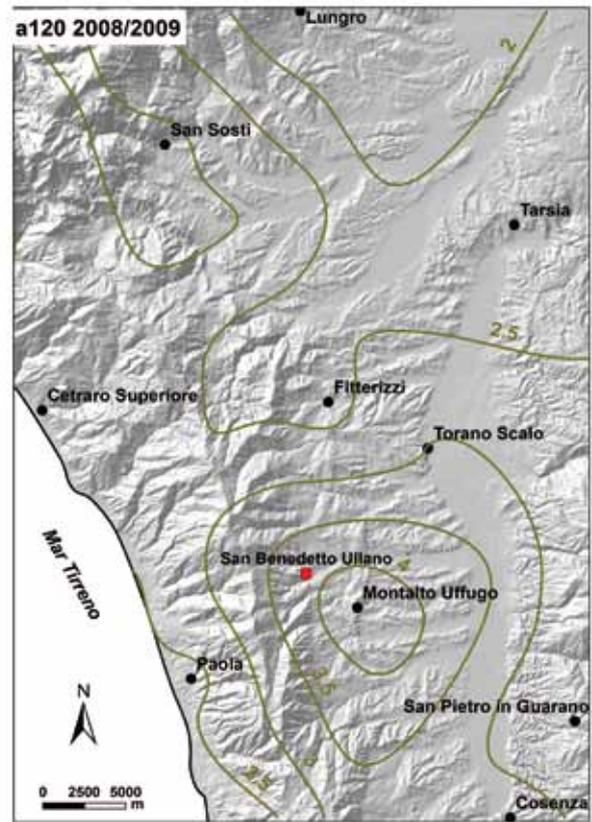
Figura 5 • Caratteristiche idrologiche della stagione piovosa 2008/2009 nel settore NW della Calabria. In blu:  $a_{30}=P_{30}/(PMA/12)$ ; in rosso:  $a_{60}=P_{60}/(PMA/6)$ ; in verde:  $a_{90}=P_{90}/(PMA/4)$ ; in giallo:  $a_{120}=P_{120}/(PMA/3)$ .  $P_{30}$ : valore massimo di precipitazione cumulata su 30 giorni;  $P_{60}$ : valore massimo di precipitazione cumulata su 60 giorni;  $P_{90}$ : valore massimo di precipitazione cumulata su 90 giorni;  $P_{120}$ : valore massimo di precipitazione cumulata su 120 giorni; PMA: precipitazione media annua.

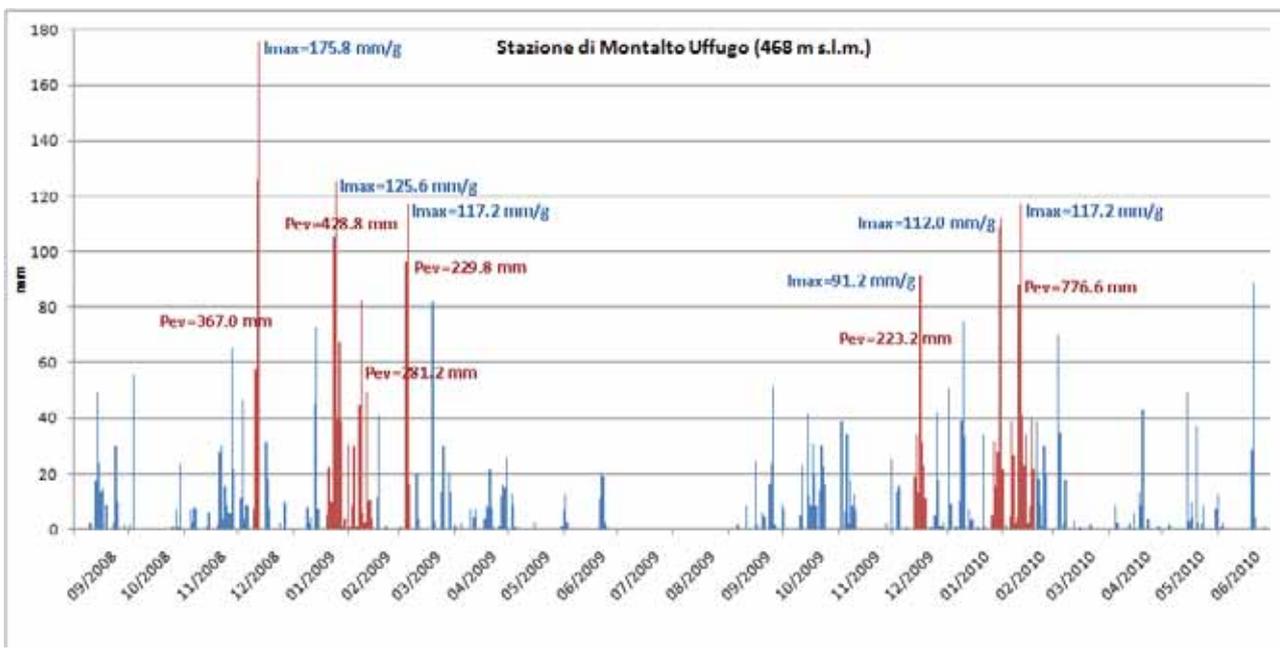
**Figura 6** • Stazione di Montalto Uffugo. Precipitazioni giornaliere nel periodo settembre 2008-giugno 2010. I sei eventi con altezza di pioggia totale massima (Pev) sono evidenziati in rosso. Sono inoltre indicati i sei valori massimi di intensità di pioggia (Imax).

straordinarie hanno totalizzato 320 mm tra il 6 e il 13 febbraio (cfr. Fig. 6). Occorre notare che anche le piogge di settembre, ottobre e dicembre 2009 avevano superato le corrispondenti medie mensili; peraltro, nei successivi mesi di maggio e giugno 2010, le cumulate mensili sono risultate nuovamente eccezionali, fino a 5 volte la media (cfr. Fig. 7).

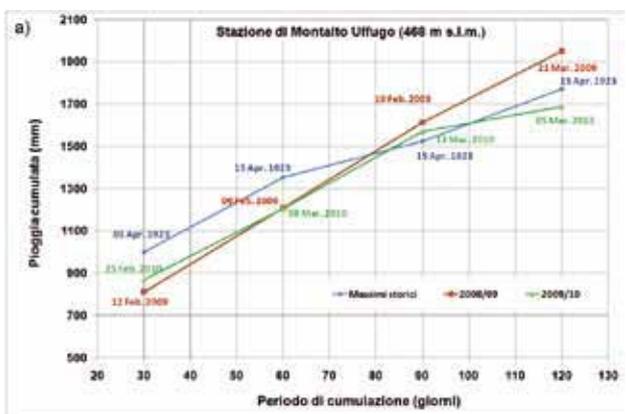
**Figura 7a** • Precipitazioni registrate durante gli anni idrologici 2008/09 e 2009/10, comparate con i massimi storici (periodo 1921-2006) in termini di piogge cumulate.

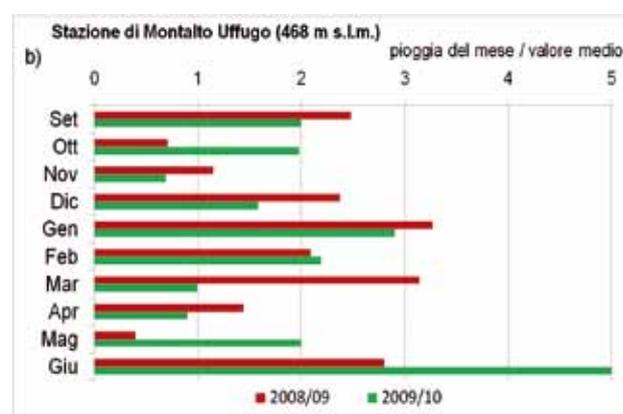
**Figura 7b** • Precipitazioni registrate durante gli anni idrologici 2008/09 e 2009/10, comparate con le precipitazioni mensili.

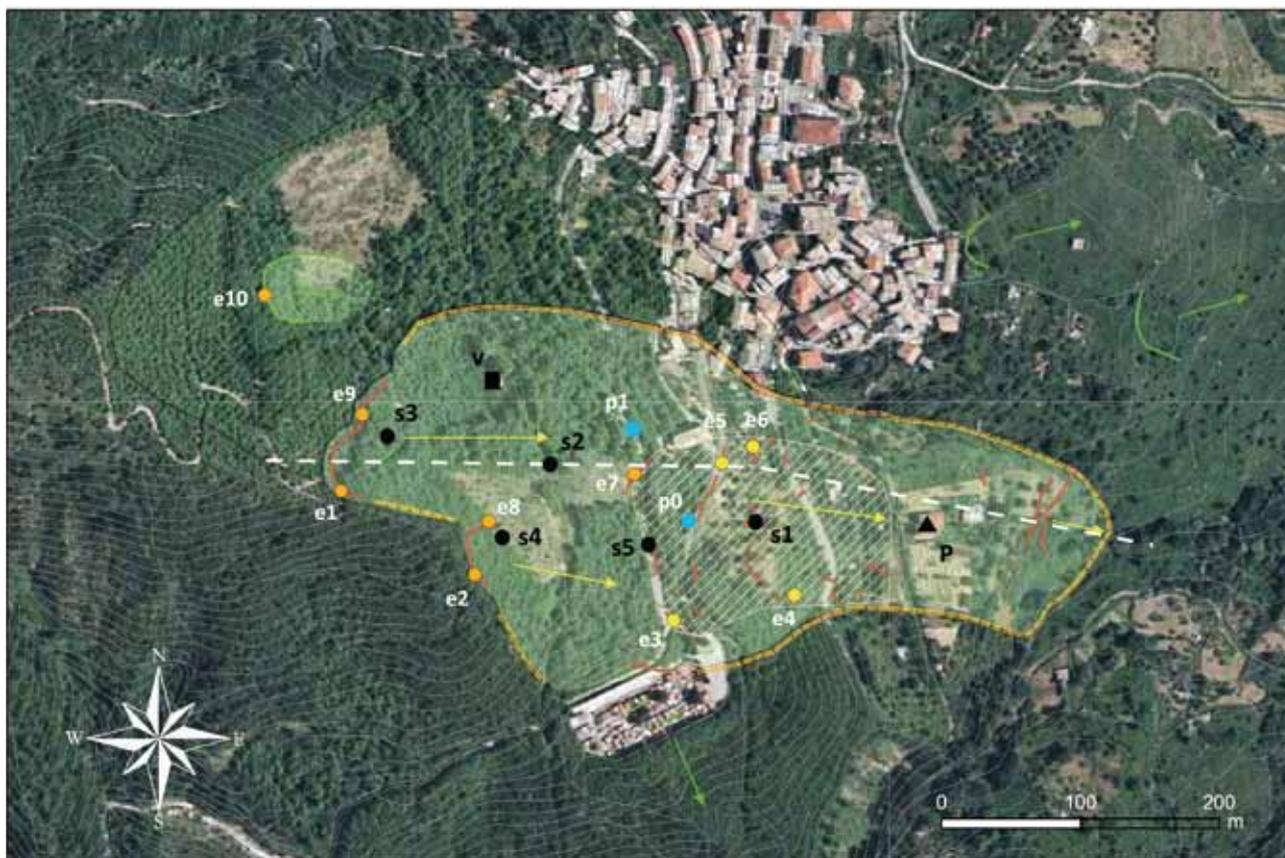
**Figura 8** • Schema geomorfologico della frana in località San Rocco (da Iovine et al., 2009, mod.). *Legenda*) in rosso: principali fratture aperte durante la prima fase di mobilitazione (gen.-mag. 2009); area tratteggiata in verde: antica frana inattiva; area tratteggiata in rosa: parte della frana che ha mostrato le maggiori evidenze di mobilitazione in entrambe le attivazioni, con apertura di nuove emergenze sorgentizie; frecce in giallo: verso medio degli spostamenti, come determinato dalle osservazioni di campo; in verde: fratture e verso di movimento di altri fenomeni gravitativi attivi; S1-5: fori di sondaggio perforati nell'estate 2009 (cerchi in nero); e1-10: estensimetri (e1-6 attivi da feb. 2009; e3-6 inattivi da feb. 2010; e7-10 attivi da feb. 2010); p0-1: stazioni pluviometriche (cerchi in blu: p0 attiva da apr. 2009 a feb. 2010; p1 attiva da mar. 2010); triangolo in nero: edificio "P"; quadrato in nero: cisterna dell'acquedotto ("v"); linea tratteggiata in bianco: profilo considerato nelle analisi parametriche (cfr. Figg. 18-22). In S1 è stato installato un piezometro; i fori S2-5 sono stati attrezzati con inclinometri. L'area complessivamente minacciata è evidenziata in verde chiaro, e delimitata da una linea tratteggiata in arancio.

Il 28 gennaio 2009, una serie di fessure erano state segnalate dagli abitanti lungo la rete stradale, nel settore compreso tra la chiesa sconsacrata di San Rocco ed il cimitero (Fig. 8). Dal 5 febbraio, a causa delle ulteriori precipitazioni, il fenomeno si era propagato verso monte, nell'area boschiva: la scarpata principale si era sviluppata appena al di sopra del paese (a circa 590 m s.l.m.), al margine orientale di "Piano dei Cerri" (667 m s.l.m., cfr. Fig. 3b). Le fratture delimitanti il fianco sinistro della frana erano riconoscibili presso la citata chiesa di San Rocco,

mentre il fianco destro sfiorava il cimitero. Il piede della frana minacciava un edificio privato, situato subito a valle della base del versante (cfr. "P" in Fig. 8); nuove fratture si erano intanto estese fin nei pressi del torrente Marri, presumibilmente correlate ad una frana secondaria (scivolamento di terreno).

La frana in località San Rocco ha incluso un movimento franoso inattivo, già riportato nella Carta del rischio di frana formulata dall'Autorità di Bacino regionale (PAI, 2001). Il fenomeno - almeno nella sua parte centrale - rappresenta una parziale riattivazione di una frana inedita ancor più vasta, ma inattiva, che interessa l'intero versante del centro storico (cfr. Fig. 8).
