4. ANALISI PARAMETRICA ALL'EQUILIBRIO LIMITE

5. RISULTATI

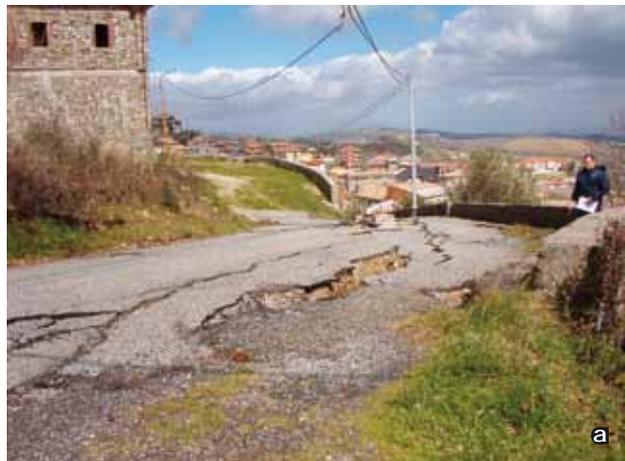
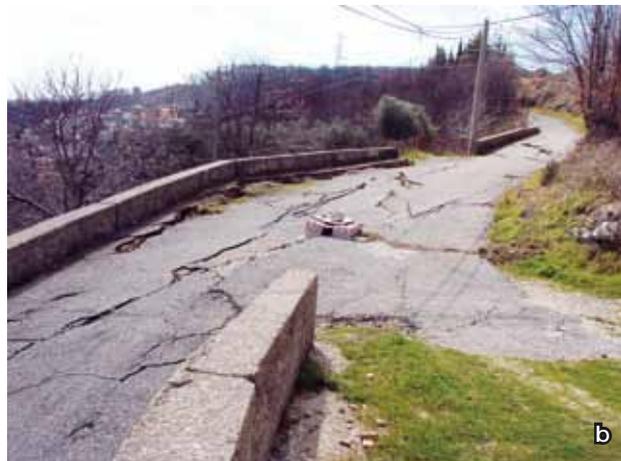
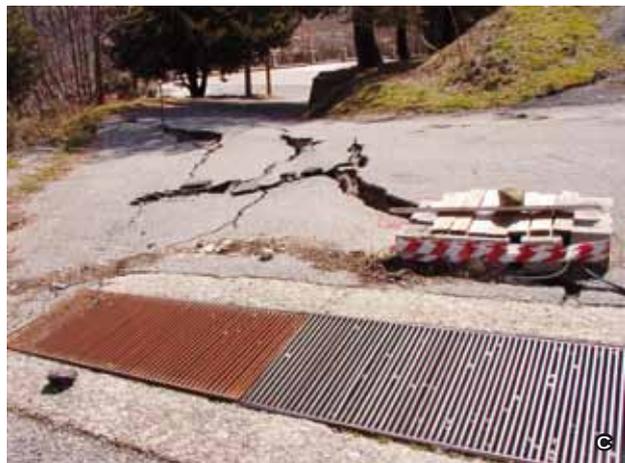
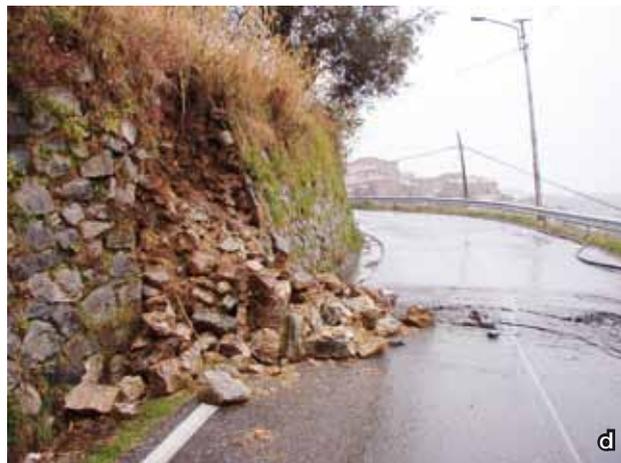
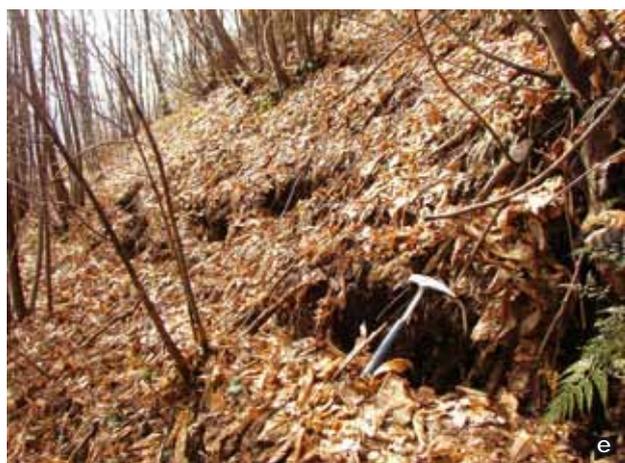
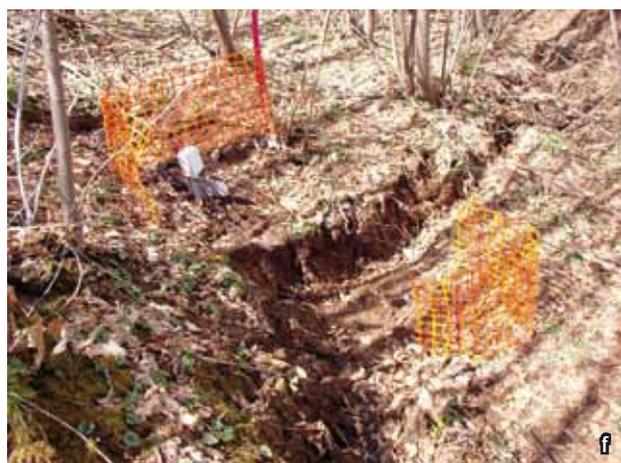
Figura 9 • Esempi di evidenze di dissesto riscontrate in campagna nel corso della fase di mobilitazione gravitativa del 2008/09. (a) Danni alla strada comunale nei pressi della chiesa di S. Rocco (09.03.2009). (b) Danni alla strada comunale nei pressi della chiesa di S. Rocco (17.03.2009). In primo piano, struttura di protezione dell'estensimetro. (c) Danni alla strada comunale nei pressi del cimitero (25.03.2009). In primo piano, struttura di protezione dell'estensimetro. (d) Danni alla strada provinciale (SP 31) nei pressi del fianco dx della frana (06.03.2009). In primo piano, deformazione e crollo del muro in pietra-me. (e) Scarpata principale sviluppata nel settore dx del fenomeno, a monte del cimitero (17.02.2009). (f) Estensimetro in corrispondenza della scarpata principale, nel settore assiale (e più elevato) del fenomeno (25.03.2009).

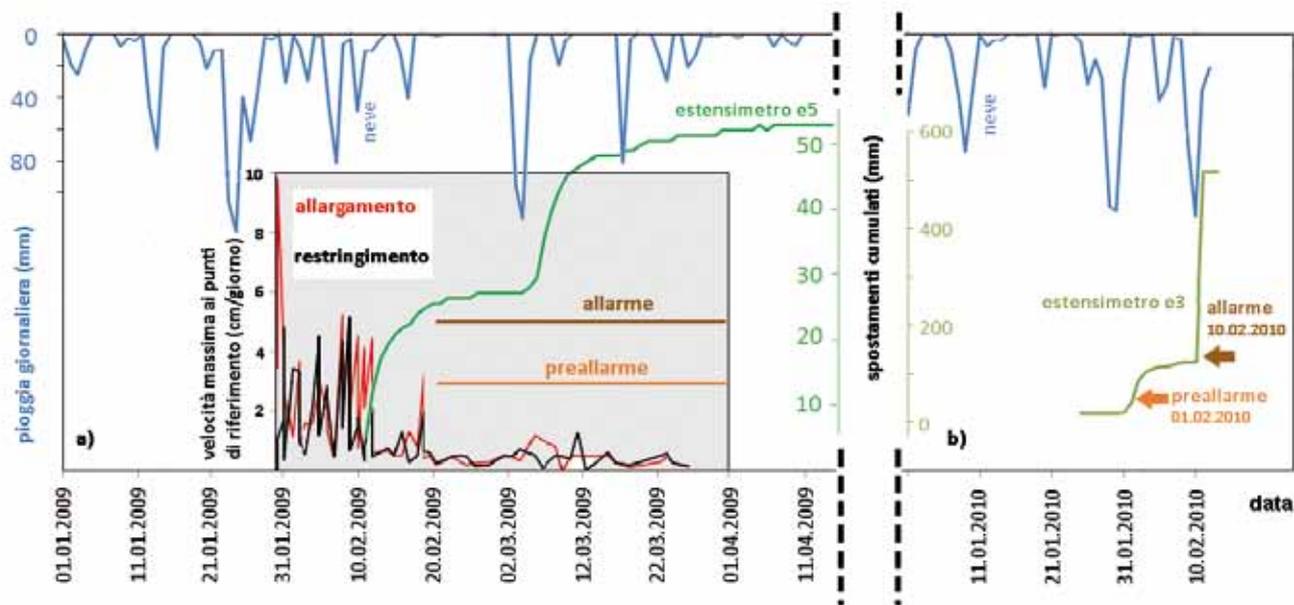
Figura 10 • Piogge e spostamenti superficiali registrati agli estensimetri ed ai capisaldi durante le fasi di mobilitazione del 2009 (a) e del 2010 (b). Legenda: in blu) piogge giornaliere; in nero/rosso) velocità massime giornaliere degli spostamenti ai capisaldi; in verde) spostamenti cumulati agli estensimetri e5 ed e3. Sono inoltre indicate le velocità critiche puntuali di carattere empirico, assunte pari a 3 e 5 cm/giorno, impiegate per la gestione dell'emergenza (da Iovine et al., 2009). L'occorrenza di condizioni di preallarme ed allarme è inoltre evidenziata graficamente.

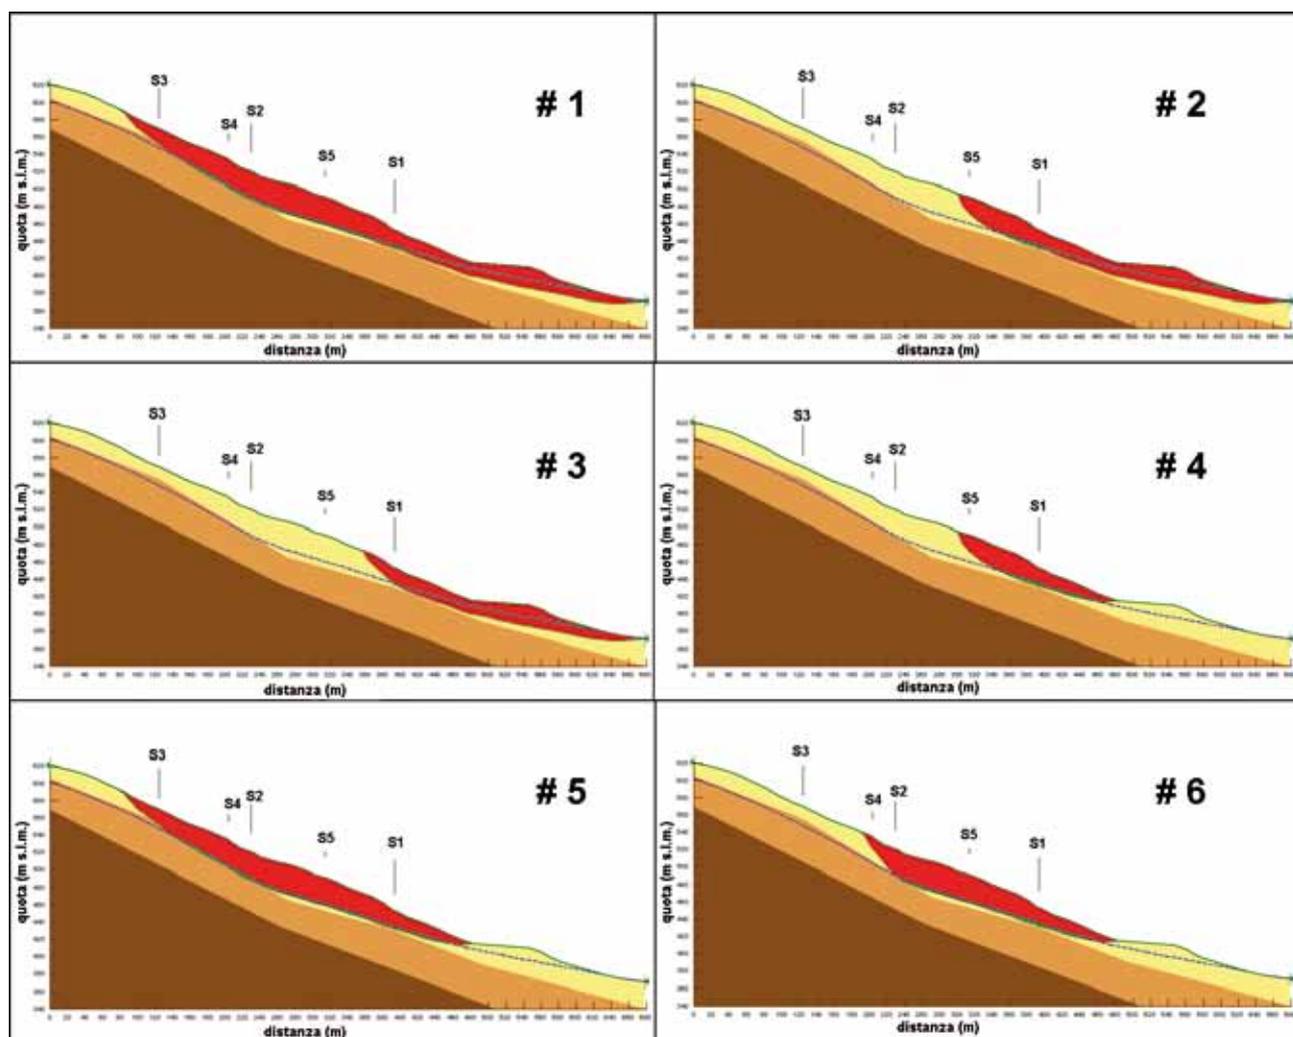
Lo schema stratigrafico adottato per il calcolo è stato assunto in base ai risultati di alcuni sondaggi geognostici, che ne hanno suggerito una triplice partizione. Nella Figura 11, seguendo la classificazione del grado di alte-

razione proposto da Cascini *et al.* (1994), lo strato giallo rappresenta la copertura detritica gneissica (classi VI e V), quello arancione rappresenta il substrato roccioso alterato (classi V-IV), e quello marrone rappresenta il substrato roccioso intatto (classi III, II e I). I sub-corpi di frana presi in esame nell'analisi LEM sono mostrati in Fig. 11. Essi sono stati idealmente definiti sulla base delle evidenze geomorfologiche riscontrate *in situ* (cfr. Fig. 8), delle informazioni stratigrafiche ricavate dai sondaggi, e dei dati inclinometrici (Fig. 14). Per quanto riguarda i sub-corpi di frana #1-3, l'unghia delle superfici di rottura basale è stata assunta presso il torrente Marri (a 370 m s.l.m.); per i sub-corpi #4-6, essa viene invece ipotizzata in corrispondenza della marcata rottura di pendenza del fianco orientale della Catena Costiera, poco a monte dell'edificio "P" (a 415 m s.l.m.).

La scarpata principale del sub-corpo di frana di lunghezza maggiore (#1) è stata osservata in campagna a 590 m s.l.m.; la geometria della superficie di rottura basale è vincolata dai risultati dei sondaggi e delle letture inclinometriche in S1 e S2, rispettivamente. La scarpata princi-

Figura 11 • Frana in località San Rocco: schema adottato nelle analisi di stabilità a ritroso all'equilibrio limite (cfr. testo per maggiori dettagli). Sono indicati i 3 "strati" considerati nella modellazione geologico-tecnica del versante, i 6 sub-corpi di frana, e le ubicazioni dei fori di sondaggio.

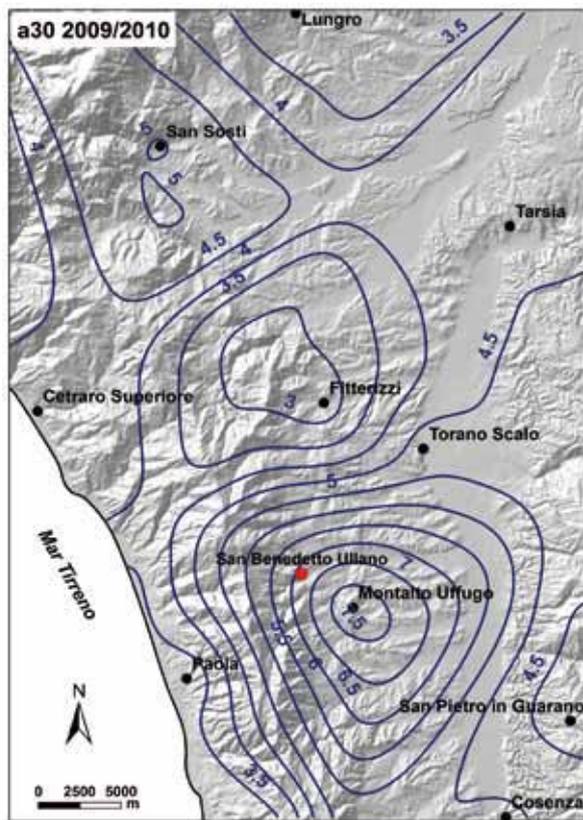
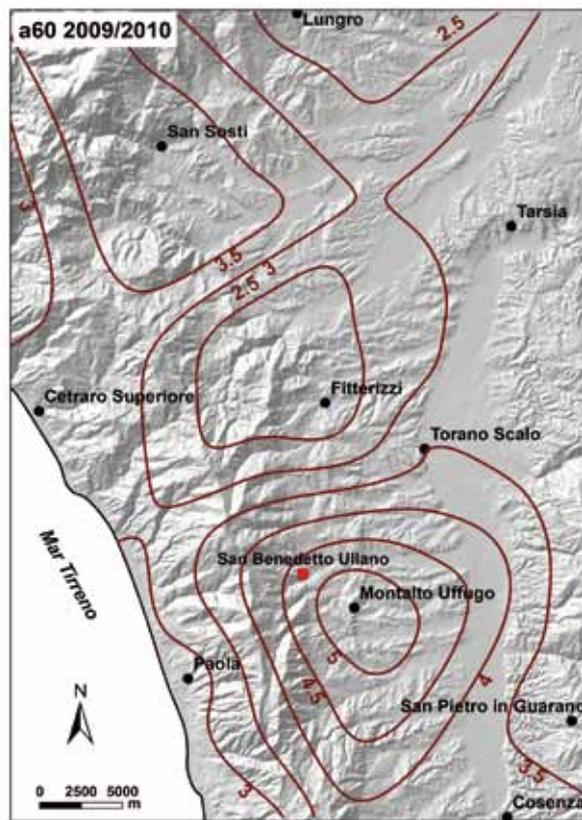
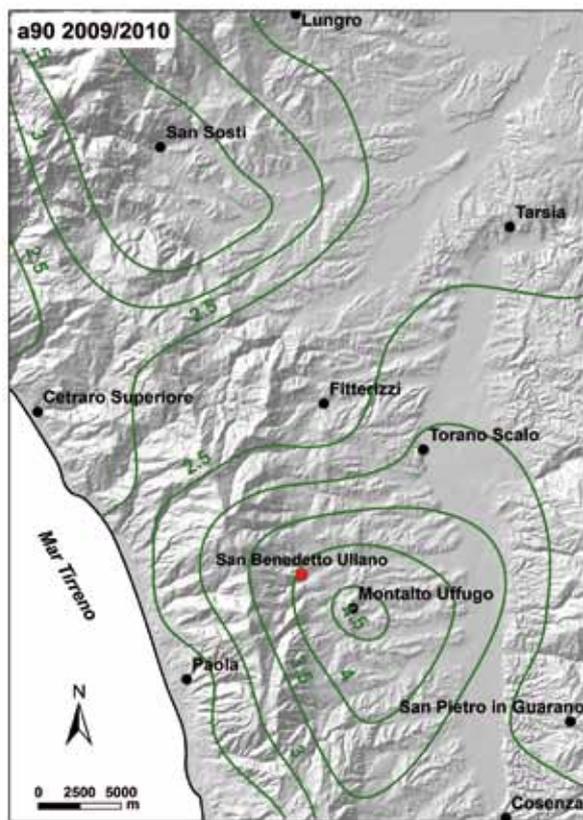
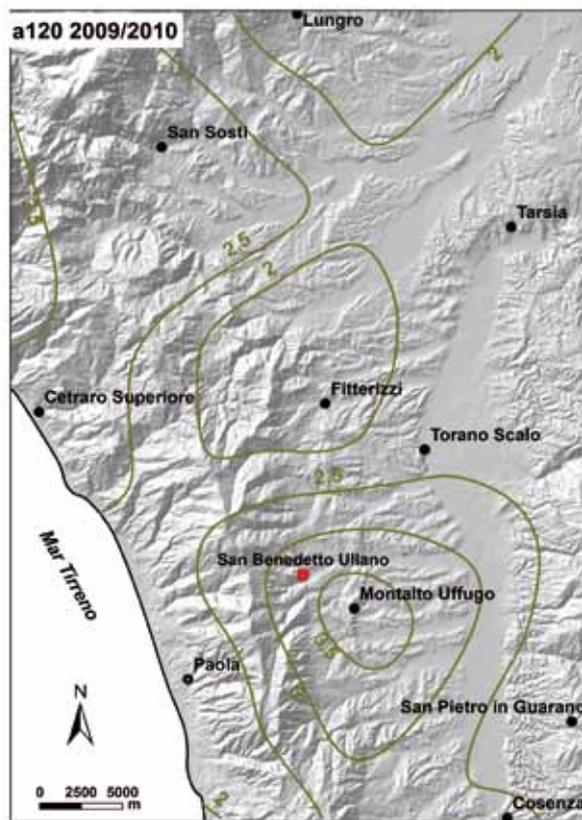
Figura 12 • Caratteristiche idrologiche della stagione piovosa 2009/2010 nel settore NW della Calabria. In blu: $a_{30}=P_{30}/(PMA/12)$; in rosso: $a_{60}=P_{60}/(PMA/6)$; in verde: $a_{90}=P_{90}/(PMA/4)$; in giallo: $a_{120}=P_{120}/(PMA/3)$. P_{30} : valore massimo di precipitazione cumulata su 30 giorni; P_{60} : valore massimo di precipitazione cumulata su 60 giorni; P_{90} : valore massimo di precipitazione cumulata su 90 giorni; P_{120} : valore massimo di precipitazione cumulata su 120 giorni; PMA: precipitazione media annua.

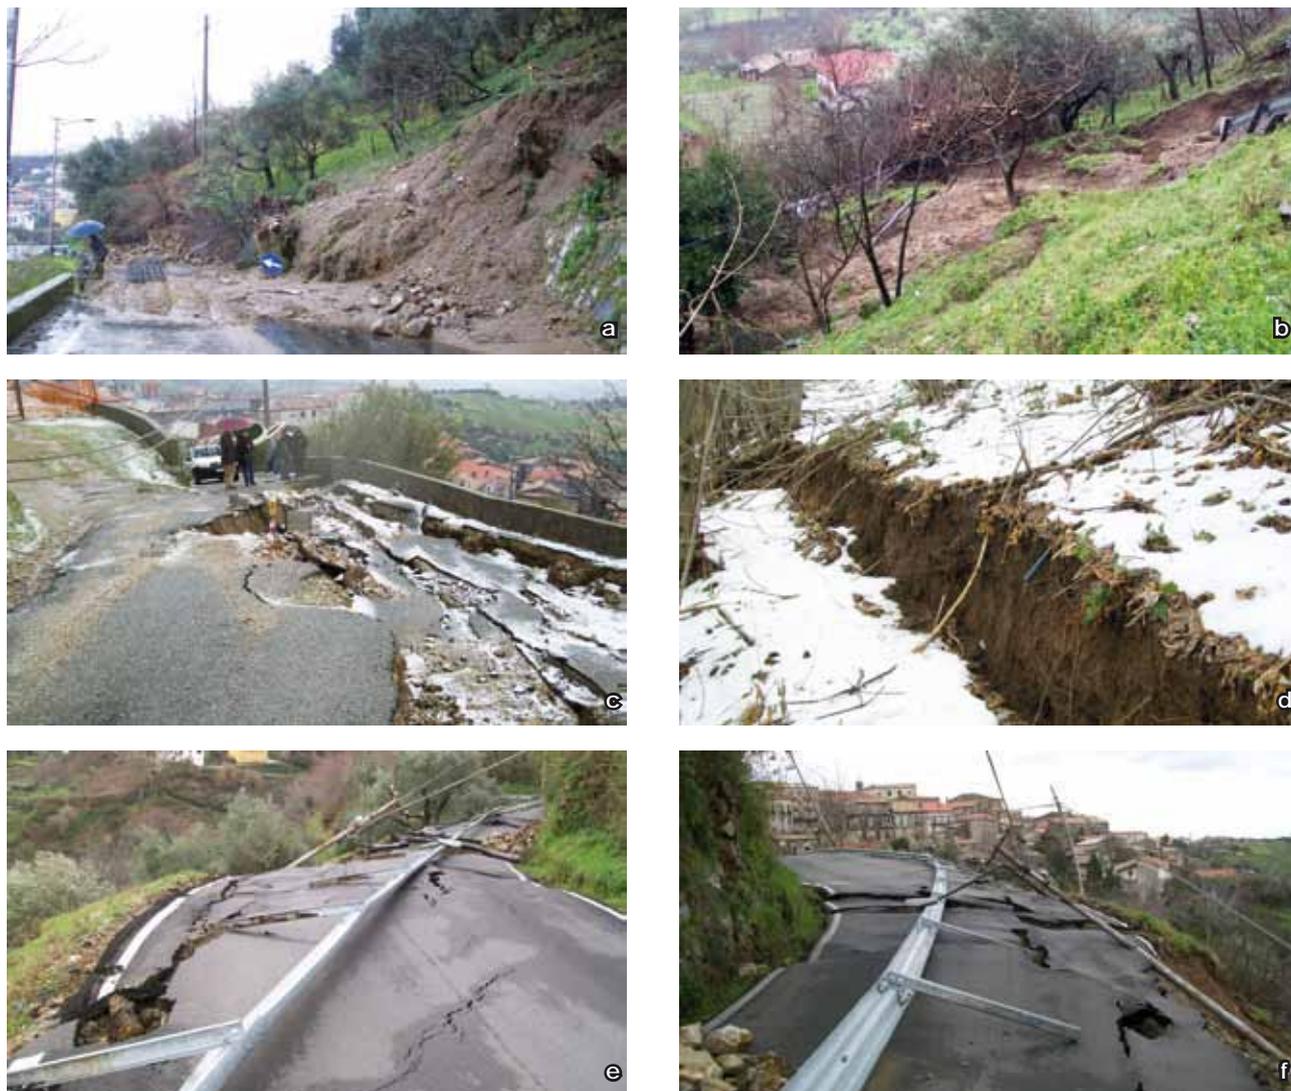
Figura 13 • Esempi di evidenze di dissesto riscontrate in campagna nel corso della fase di mobilitazione gravitativa del 2009/10. (a) Danni lungo la SP 31, in corrispondenza del fianco sx della frana (12.02.2010). (b) Danni al versante sottostante la SP 31. Sullo sfondo, l'edificio "P" (12.02.2010). (c) Danni alla viabilità comunale nei pressi della chiesa di S. Rocco (12.02.2010). (d) Evidenze di mobilitazione gravitativa "secondaria" nell'area boscata a monte del centro storico (15.02.2010). (e) Tratto di SP 31 distrutto dalla mobilitazione gravitativa (25.02.2010). (f) Tratto di SP 31 distrutto dalla mobilitazione gravitativa, in corrispondenza del fianco dx della frana (25.02.2010).

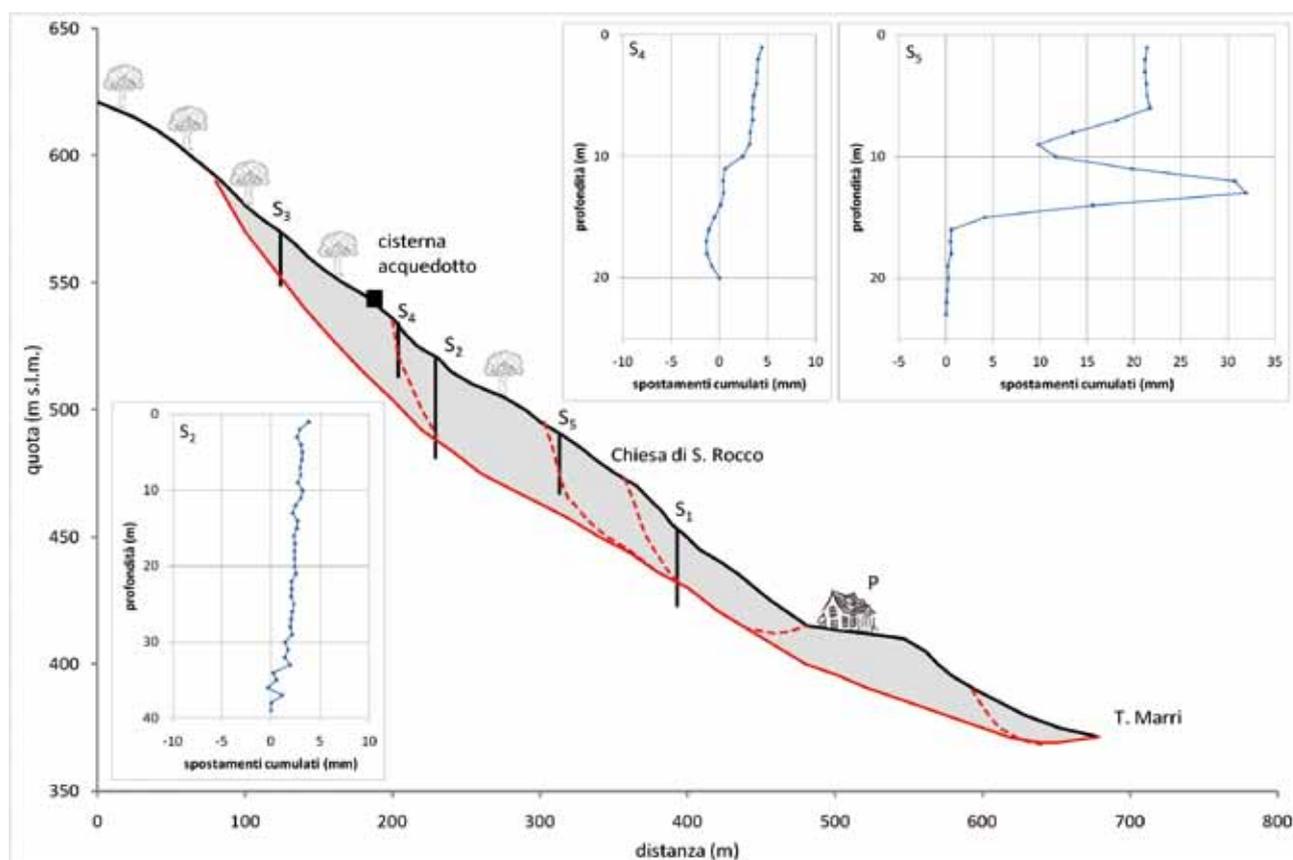
Figura 14 • Frana in località San Rocco: sezione schematica del pendio, con indicati i diversi sub-corpi di frana considerati nelle analisi di stabilità. Sono inoltre indicate la localizzazione e la profondità dei sondaggi, insieme alle principali superfici di rottura ed ai risultati delle misure inclinometriche (aggiornate a dicembre 2009) nei sondaggi S2, S4 ed S5.

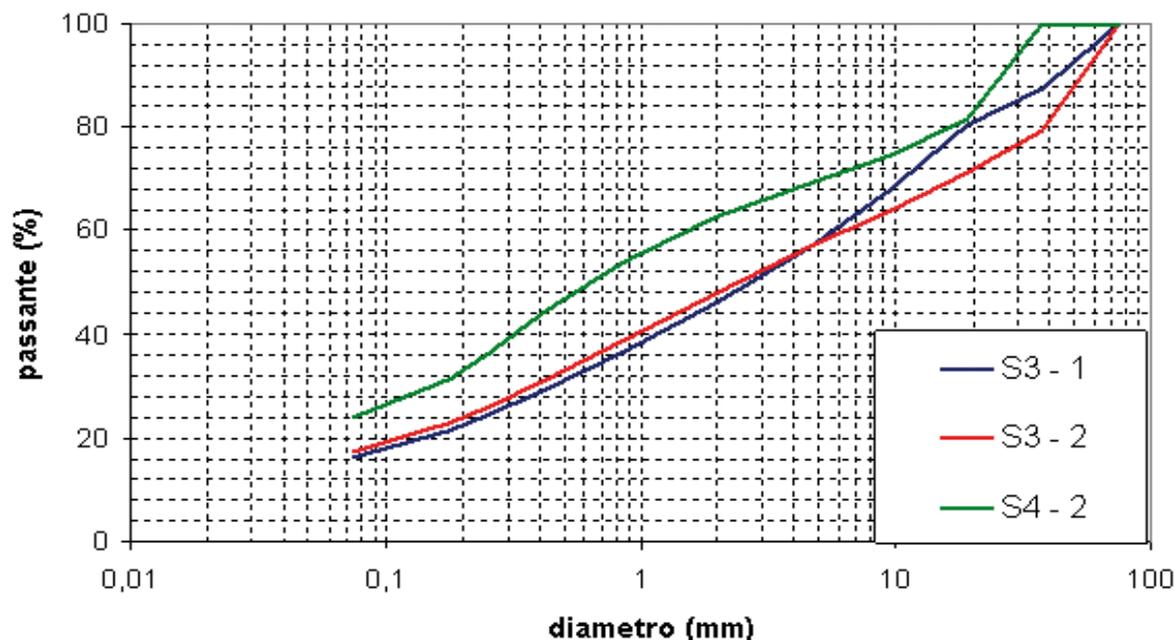
Figura 15 • Distribuzioni granulometriche dei campioni prelevati, a modesta profondità, nella copertura detritica di derivazione gneissica (strato 1).

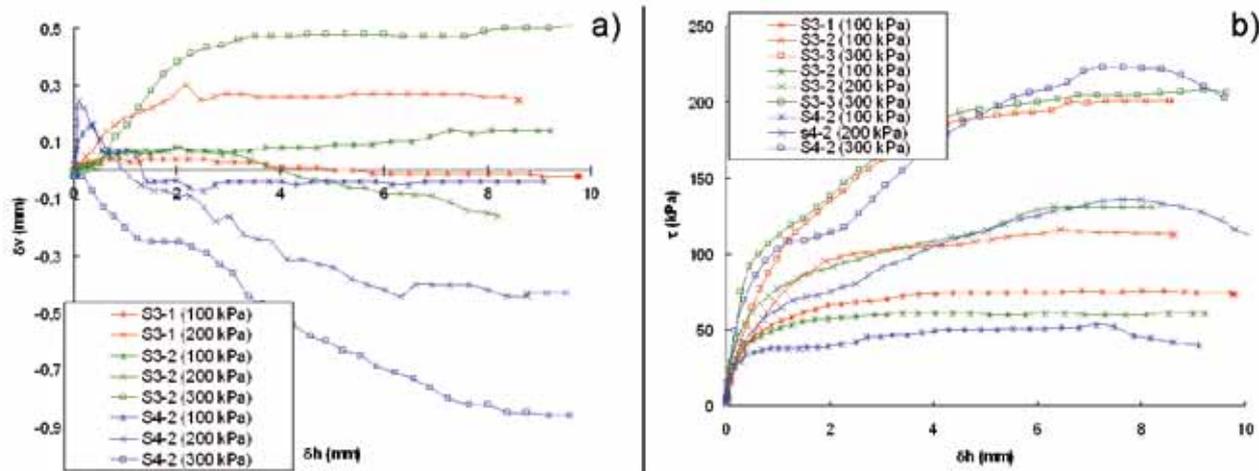
I risultati delle prove di taglio diretto, effettuate sulla parte più sottile dei campioni, sono rappresentati in termini di sforzo di taglio rispetto alla deformazione di taglio (Fig. 16a), e di spostamento normale rispetto alla deformazio-

ne di taglio (Fig. 16b). Il comportamento della copertura è generalmente duttile e contraente, come previsto anche per basse sollecitazioni di confinamento per terreni derivanti dalla destrutturazione di roccia alterata. Il campione S4-2 fa eccezione, presentando infatti un comportamento rammollente e dilatante a causa della maggiore frazione argillosa e limosa rispetto agli altri campioni analizzati. L'involuppo di rottura a taglio per il livello 1, secondo il criterio di Mohr-Coulomb, risulta essere caratterizzato da $c'_p = 0$ e $\varphi'_p = 36^\circ$ (Fig. 17). Poiché non era disponibile nessun test di laboratorio su campioni provenienti dal livello 2, per il substrato roccioso alterato è stato assunto un valore leggermente superiore all'angolo d'attrito di picco (livello 2; $\varphi'_p = 38^\circ$), considerata la minore percentuale di argilla e limo presente (Cascini & Gullà, 1993).

Figura 16 • Risultati delle prove di taglio diretto eseguite su campioni prelevati, a modesta profondità, nella copertura detritica di derivazione gneissica, espressi in termini di spostamento verticale rispetto alla deformazione di taglio (a), e di sforzo di taglio rispetto alla deformazione di taglio (b).

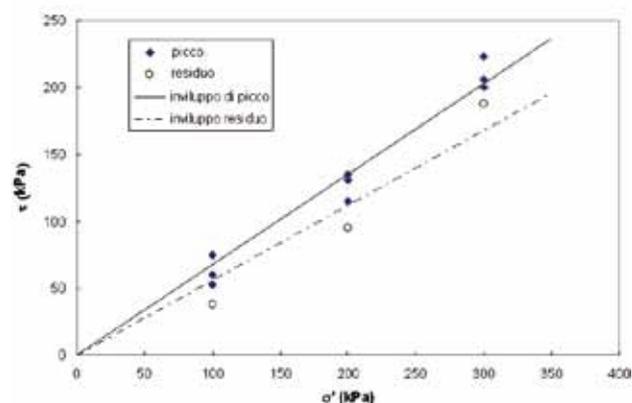
Figura 17 • Involuppi di rottura al taglio, di picco e residuo, per campioni prelevati, a modesta profondità, nella copertura detritica di derivazione gneissica.

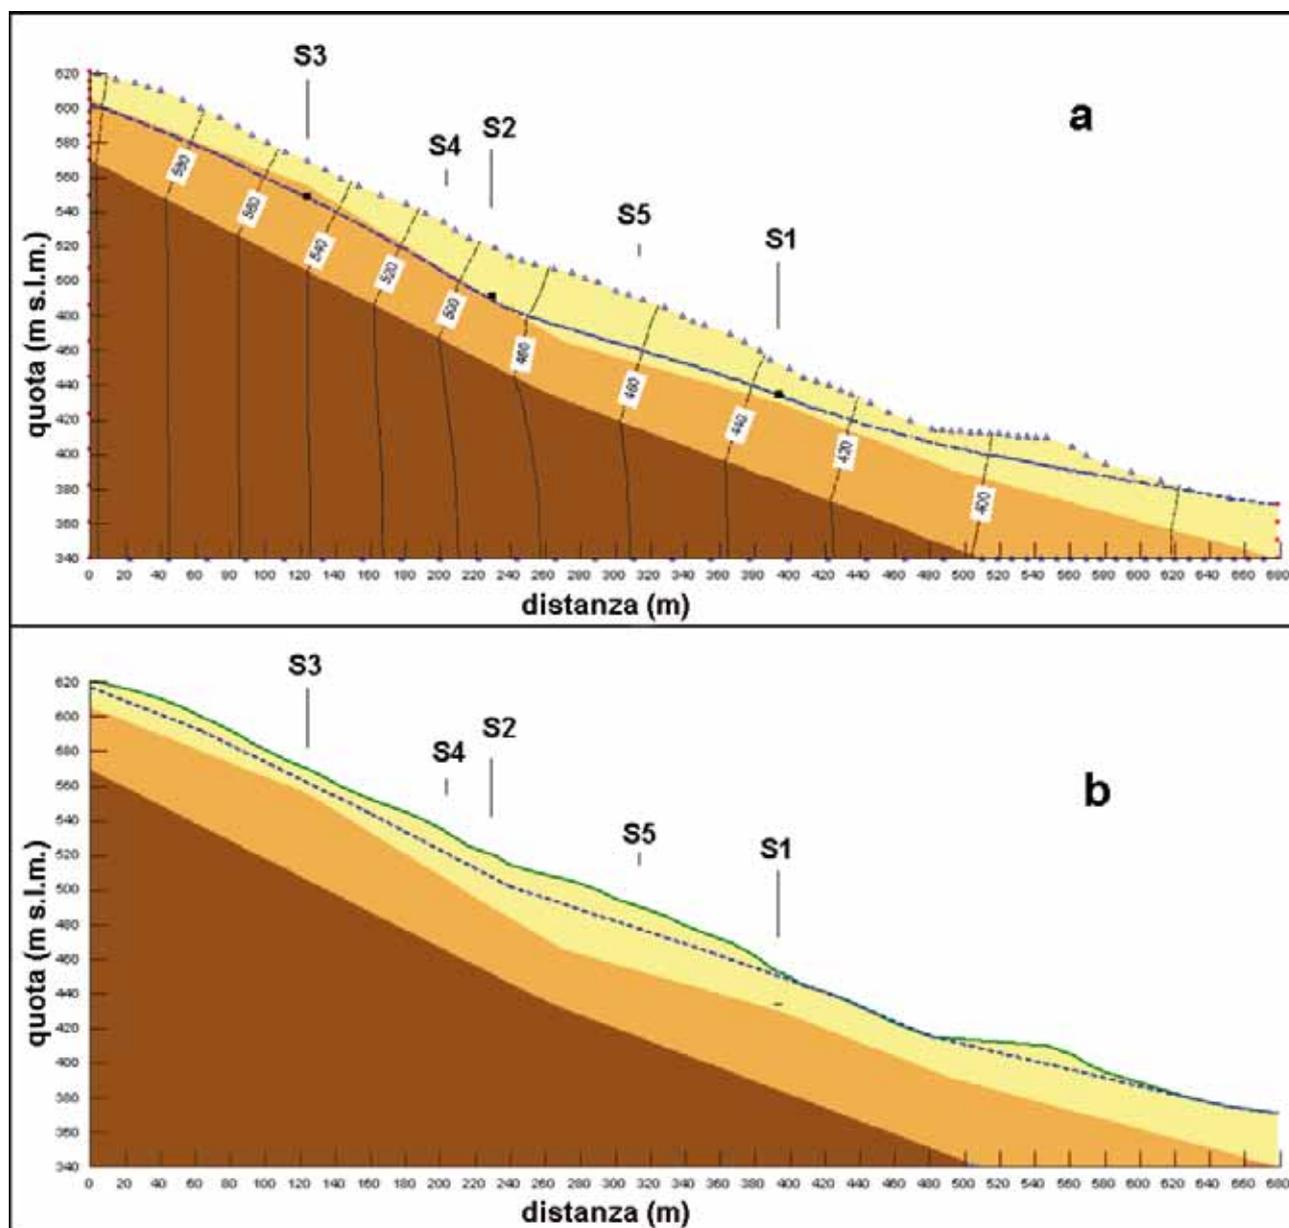
L'analisi di filtrazione idraulica ha indicato una geometria della falda freatica in buon accordo con le misure *in situ* osservate al piezometro S1, come mostrato in Fig. 18a: nella porzione mediana e superiore del versante, la superficie piezometrica è tra i 20 ed i 30 m di profondità; essa è meno profonda più a valle (10-15 m), ed interseca la superficie del terreno appena a monte del torrente. Come riferimento per l'analisi di stabilità parametrica, è stata presa in considerazione una sezione verticale lungo il pendio (in corrispondenza di S1) per quanto riguarda la profondità della falda: in detta sezione, in condizioni di flusso in regime stazionario, la profondità della falda risulta a circa 19 m.

Figura 18 • Frana in località San Rocco: linee equipotenziali e livelli di falda calcolati per un regime d'infiltrazione in condizioni stazionarie (a), e massimo sollevamento di falda considerato nell'analisi parametrica (b).

surata durante le fasi parossistiche di movimento, bensì soltanto durante le fasi di quiescenza (es. periodo estate-autunno 2009). Siccome le informazioni disponibili sulla variazione della falda nel tempo erano piuttosto limitate, i livelli idrici considerati nelle analisi parametriche sono stati incrementati parallelamente alla configurazione estiva, per come risulta dall'analisi di filtrazione idraulica (per la configurazione di massima risalita della falda, cfr. Fig. 18b).

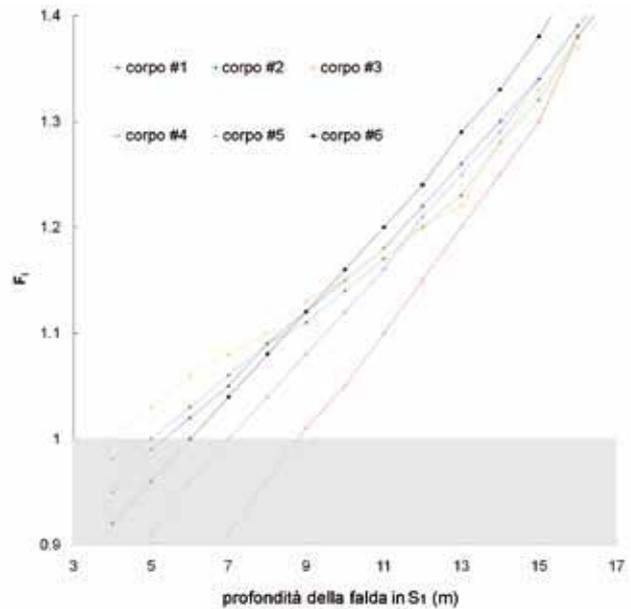
Figura 19 • Frana in località San Rocco: risultati dell'analisi parametrica agli elementi finiti. I valori di F_i calcolati per i sei sub-corpi di frana sono espressi in relazione ai livelli di falda in S1 (cfr. Tab. 3).

Tabella 3 • Fattori di stabilità (F_i) dei sub-corpi di frana considerati (#1-6), in funzione della profondità della falda in S1 (cfr. Fig. 19). I valori minimi di F_i sono riportati in grassetto (gli asterischi indicano i valori di $F_i < 1$). Il colori dello sfondo indicano i differenti livelli di allarme elencati in Tab. 2.

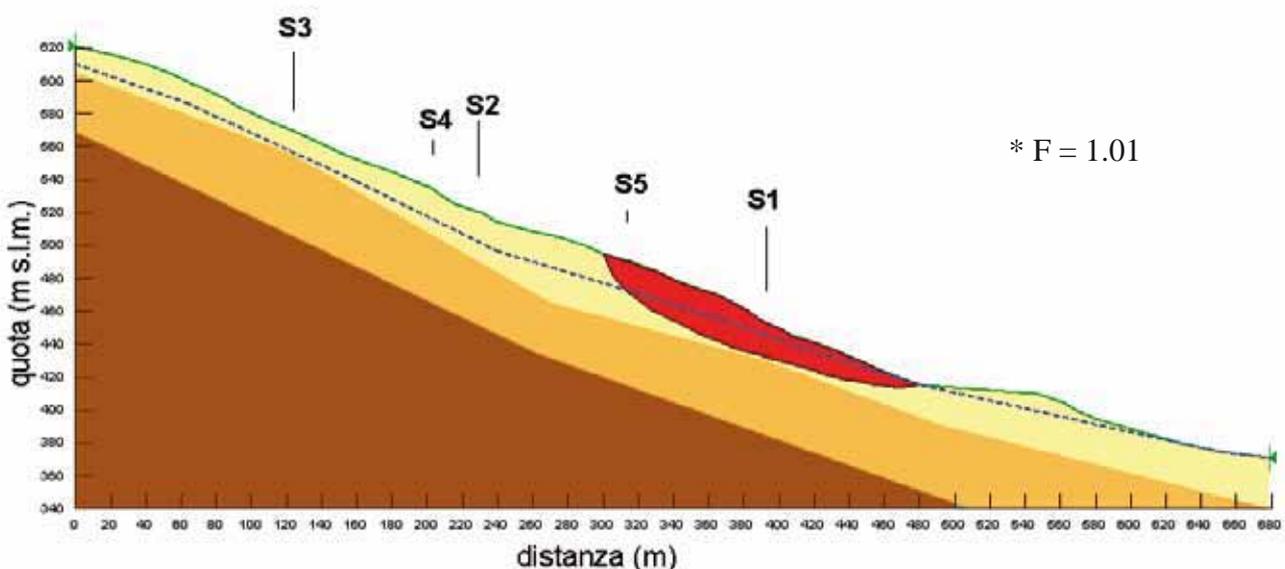
Figura 20 • Frana in località San Rocco: geometria della falda assunta per una profondità di 9 m in corrispondenza di S1. Per il sub-corpo di frana #4, si ottiene $F_4 = 1.01$.

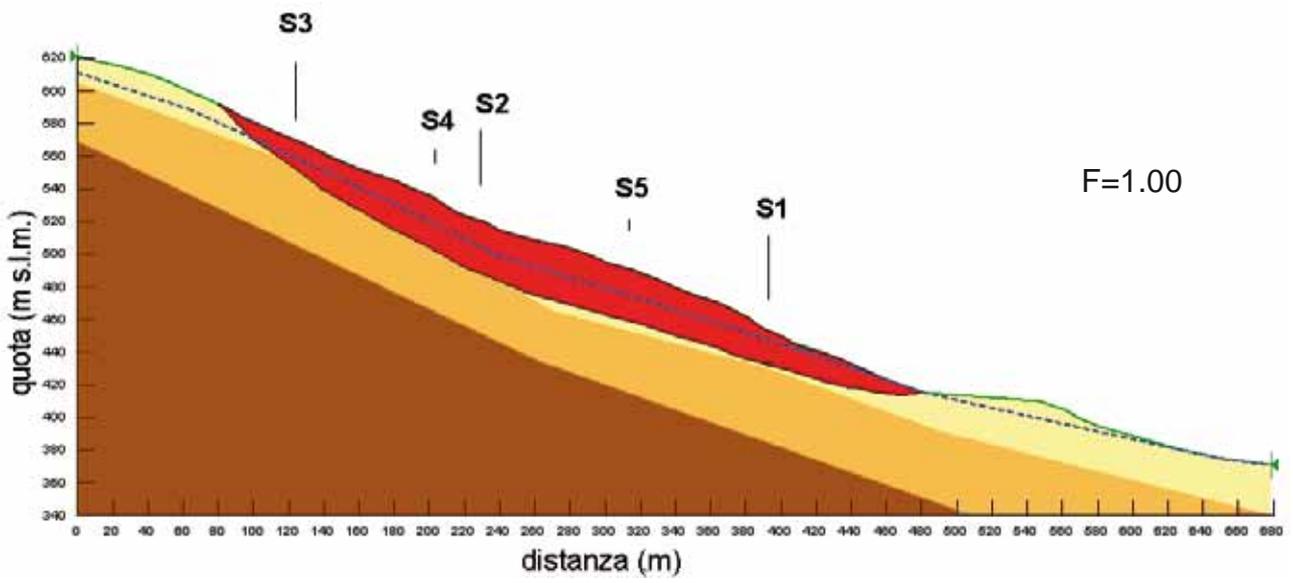
ca, il sub-corpo di frana #5 diventa instabile solo dopo un innalzamento della falda di circa 2 m nella porzione medio-alta del versante (Fig. 21); in tali condizioni idrauliche, i restanti sub-corpi di frana (#1-3 e #6) sono ancora stabili. Dopo un ulteriore innalzamento della falda di circa 1 m, il fattore di sicurezza del sub-corpo di frana #6 raggiunge anche esso l'unità (Fig. 22). Nella realtà, l'attivazione dei principali sub-corpi di frana (#5 e #6) – osservata, sia nel 2009 che nel 2010, dopo la mobilitazione del settore centrale del versante (#4) – si è verificata in condizioni idrauliche eccezionali, in conseguenza di 7 giorni di piogge straordinarie. Tali precipitazioni hanno presumibilmente causato un ulteriore aumento delle pressioni interstiziali anche nella porzione più elevata del versante, consentendo quindi l'attivazione del settore superiore della frana.

Figura 21 • Frana in località San Rocco: geometria della falda assunta per una profondità di 7 m in corrispondenza di S1. Per il sub-corpo di frana #5, si ottiene $F_5 = 1.00$.

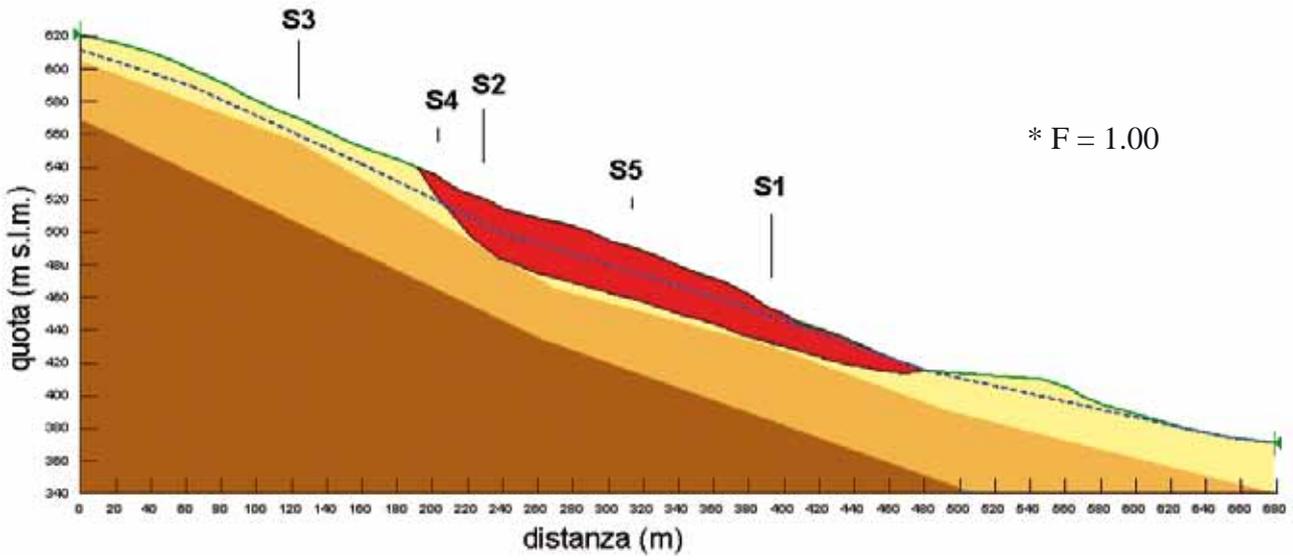
Figura 22 • Frana in località San Rocco: geometria della falda assunta per una profondità di 6 m in corrispondenza di S1. Per il sub-corpo di frana #6 si ottiene $F_6 = 1.00$.
